# INSPEKCE NEMOVITOSTI

Dobré 52, 51793 Dobré

Malá inspekce

12. 1. 2019

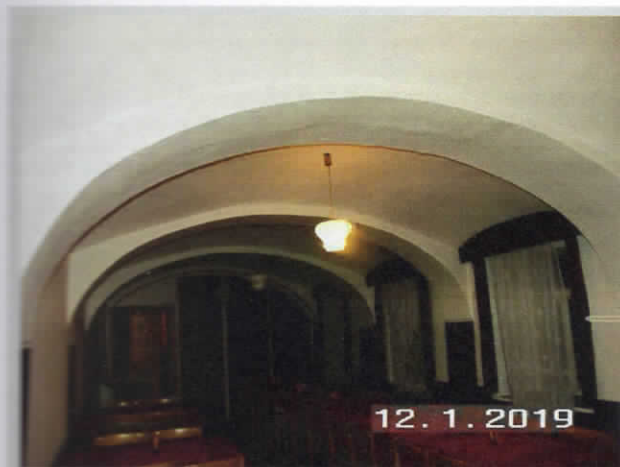
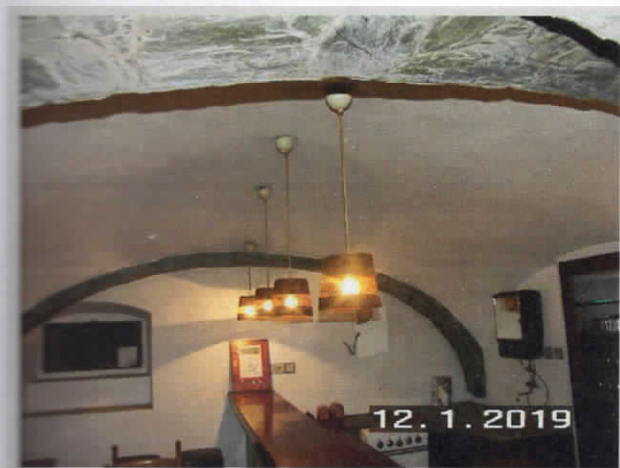
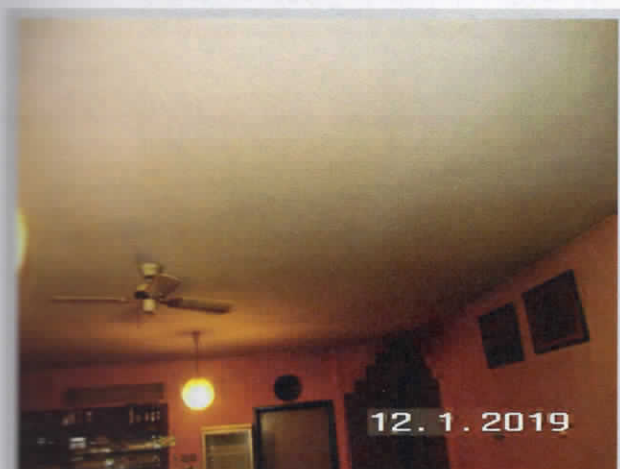
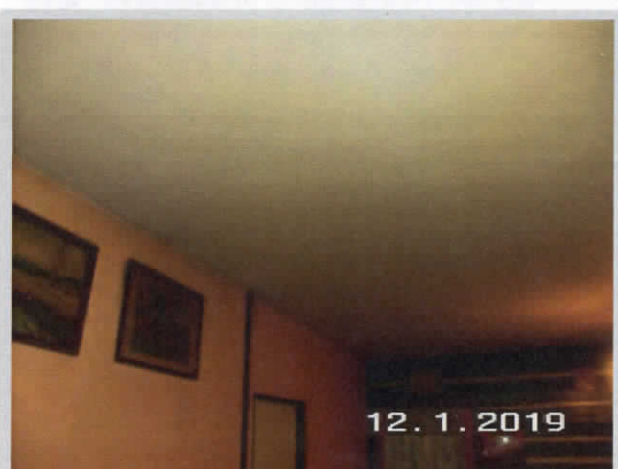
Podlaha nad obývaným podlažím / Podlaha 2.NP /  
Orientace: Horizontální 0 stupňů

Podlahu nad obývaný prostředím tvoří na sále, nad vinárnou, restaurací a chodbou cihlová klenba s násypem a betonem. nášlapnou plochu tvoří dřevěné parkety. Podlaha v půdním prostoru nad lokálem a kuchyní s přípravnou tvoří strop trámový s SDK podhledem s tepelnou izolací vatou. Záklop prkny s nášlapnou plochou tvoří linoleum.

**STAV OPOTŘEBENÍ**  
Více opotřebené

**ZÁVADA NA KONSTRUKCI**  
Drobná vada v souladu s  
opotřebením

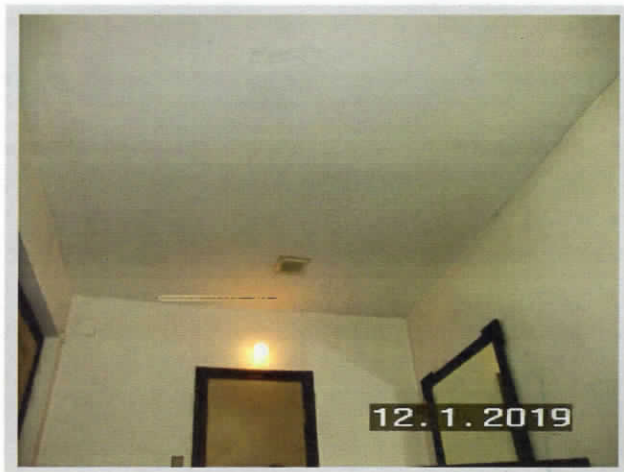
Nejvyšší strop obálky budovy / Strop 2.NP /  
Orientace: Horizontální 0 stupňů

Strop ve 2.NP nad sálem trémový s SDK podhledem, tepelnou izolací vatou a vzduchovou mezerou. Stropy v půdním prostoru, nad schodištěm v šatně je trémový se vzduchovou mezerou. Záklop stropu prkny.

STAV OPOTŘEBENÍ  
Více opotřebené

ZÁVADA NA KONSTRUKCI  
Vada nad rámec běžného opotřebení

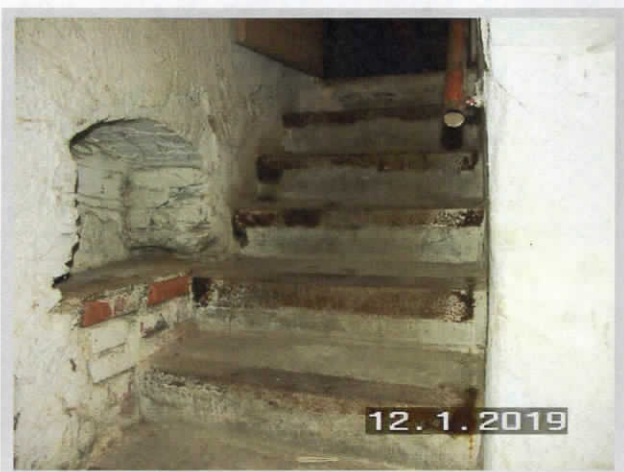
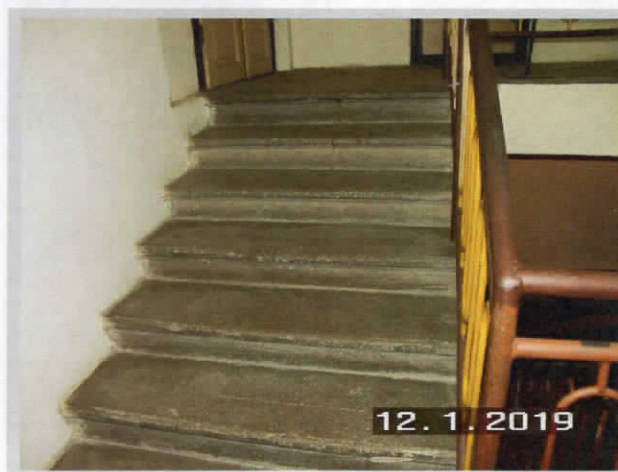
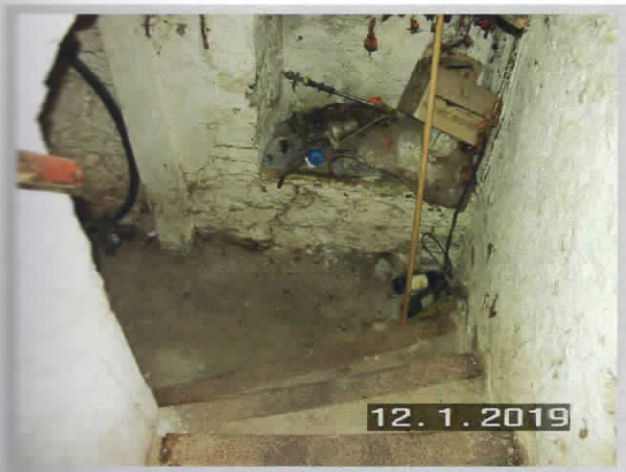
Ostatní vodorovné konstrukce / Schodiště /  
Orientace: Horizontální 0 stupňů

Schodiště do sklepa betonové, povrch schodišťových stupňů nahrubo hlazený beton. Schodiště do 2.NP betonové, schodišťové stupně s povrchovou úpravou teraso. Zábradlí ocelové, svařené z ocelových trubek. Bez žádných závad nebo nedostatků.

STAV OPOTŘEBENÍ  
Více opotřebené

ZÁVADA NA KONSTRUKCI  
Drobná vada v souladu s  
opotřebením

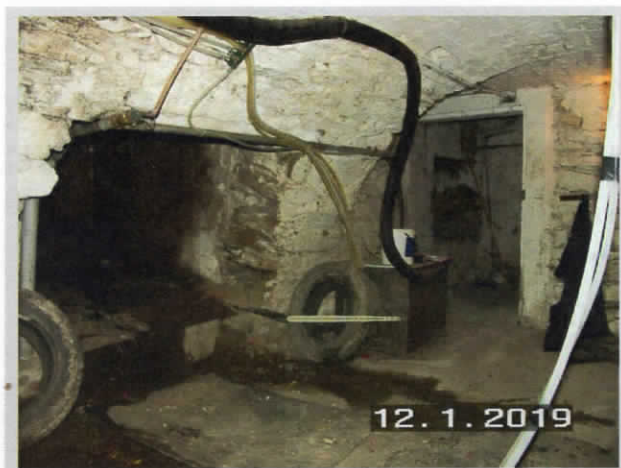
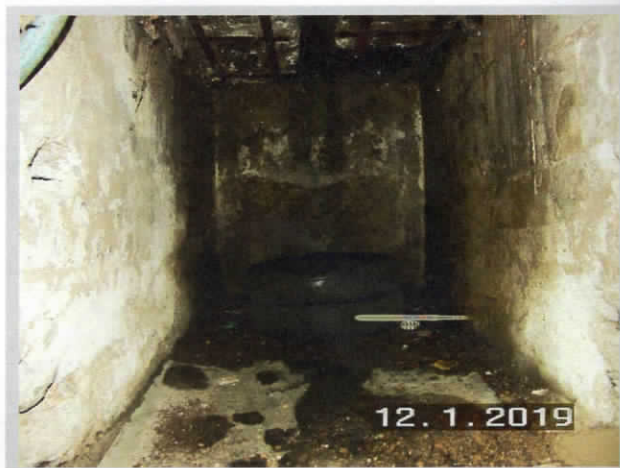
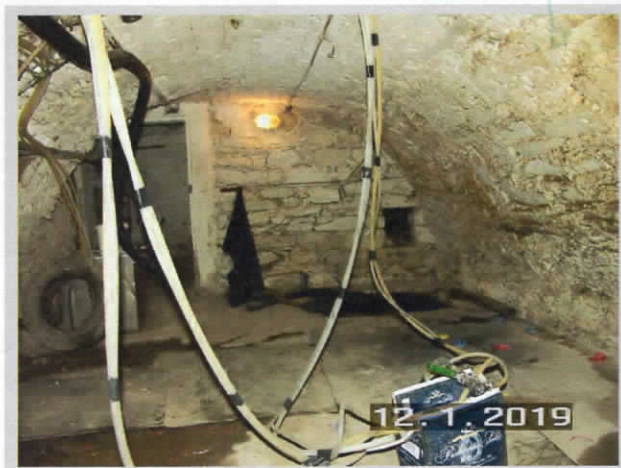
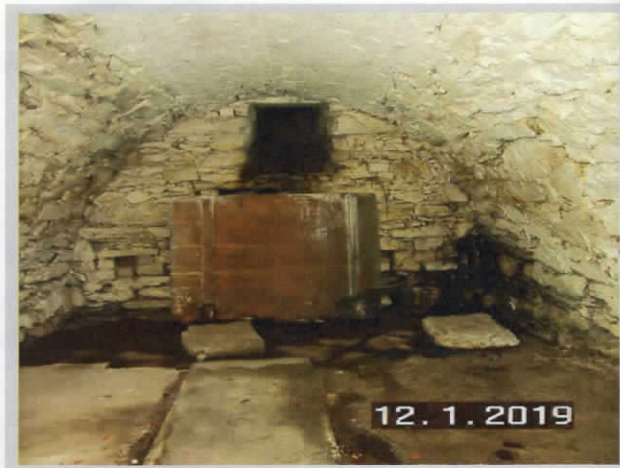
Nosná stěna - obálka budovy - styk se zemínou / Stěny sklep. /  
Orientace: Na všech světových stranách

Sklepní stěny se stykem se zemínou jsou vyzděny z kamene a plynule navazují na stropní cihlovou klenbu.

**STAV OPOTŘEBENÍ**  
Více opotřebené

**ZÁVADA NA KONSTRUKCI**  
Vada nad rámec běžného opotřebení

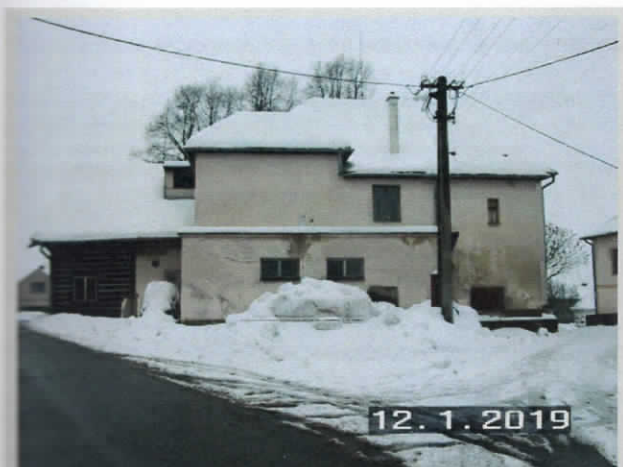
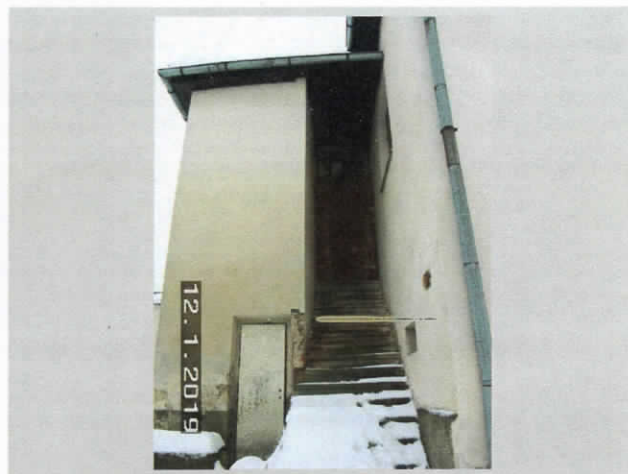
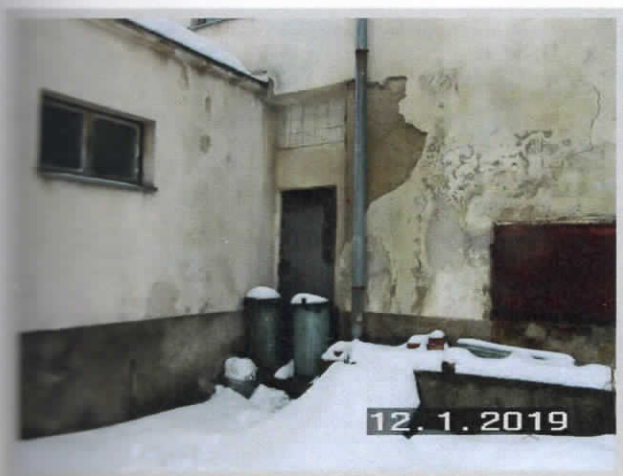
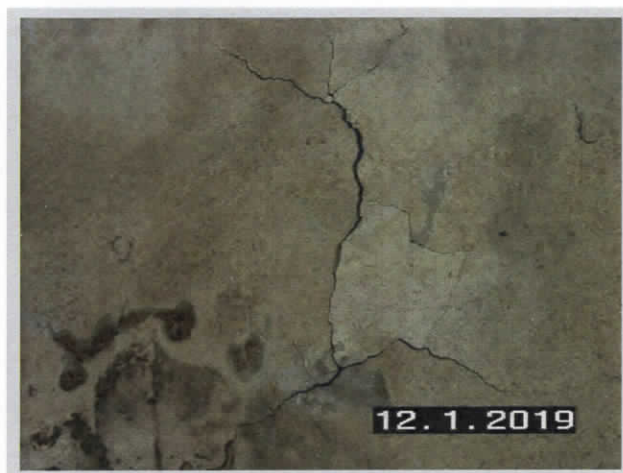
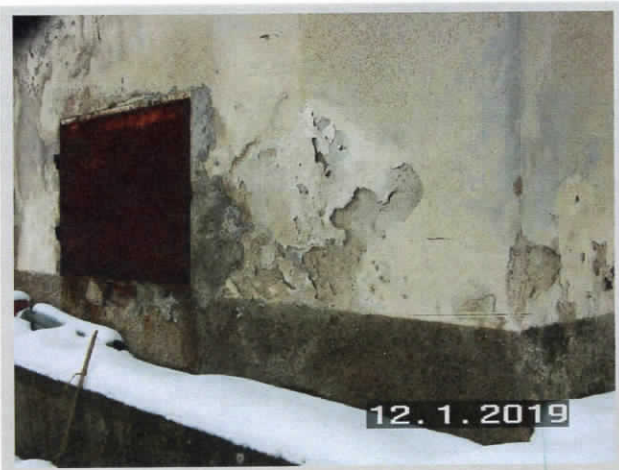
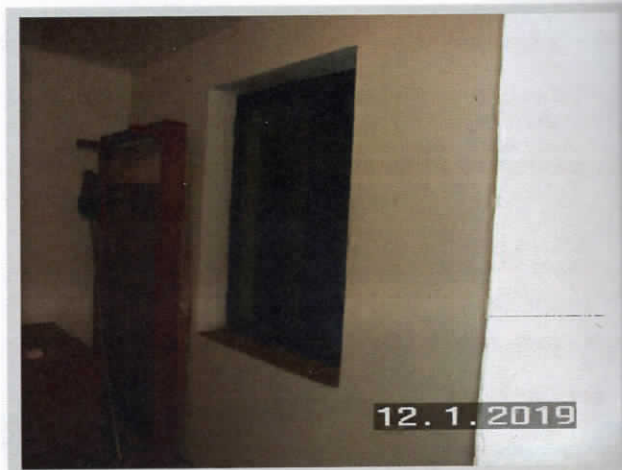
Nosná stěna - obálka budovy - přímé ochlazování / Severní stěny /  
Orientace: Sever

Ochlazovaná stěna v 1.NP vinárny o tl. 85 cm je vyzděna z kamene, ochlazovaná stěna ve 2.NP sálu je vyzděna z cihly plné. Nevykazuje žádných závažných závad nebo nedostatků. Stěna původního sociálního zařízení je vyzděna z cihly plné a vykazuje značnou vlhkost, praskliny a opadávání omítky. Stěna sociálního zařízení je vyzděna z cihly plné a vykazuje vlhkost, opadávání omítky a mapy od vlhkosti, zřejmě zatékání ze střechy. Stěna kuchaně je vyzděna z cihly plné a jsou zřejmé mapy po vlhkosti. Stěna přípravný je dřevěná roubenka z vnitřní strany je opatřena sádkokartonem s tepelnou izolací vatou. Z vnější strany v dolní části stěny se drolí podezdívka a loupe se ochranný nátěr na trámech. Zděné stěny jsou z vnitřní strany opatřeny omítkou s nátěrem a z vnější strany jsou opatřeny tvrdou škrabanou fasádou.

STAV OPOTŘEBENÍ  
Poškozené

ZÁVADA NA KONSTRUKCI  
Vada většího rozsahu

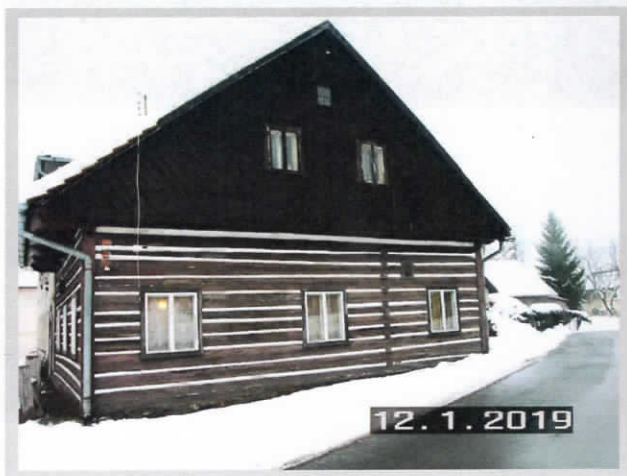
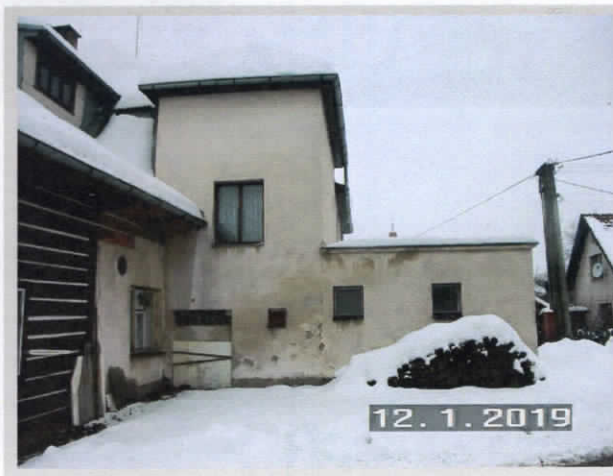
Nosná stěna - obálka budovy - přímé ochlazování / Východní stěny /  
Orientace: Východ

Východní stěna sociálního zařízení a schodiště je vyzděna z cihly plné. Opět jsou na stěně znatelné fleky po vlhkosti a opadávání omítky a prasklina mezi schodištěm a sociálním zařízením což je známý jev u přístaveb. Stěny jsou s vnitřní omítkou opatřeny malbou, z vnější strany jsou opatřeny tvrdou škrabanou omítkou. Východní stěna přípravný je z vnější stran dřevěná roubenka a z vnitřní strany opatřena sádkartonem s tepelnou izolací vatou. Stěna lokálu je celodřevěná roubenka. Ve 2. NP je dřevěná stěna opatřena omítkou. Z vnější strany roubenky jsou místy známky opadávání ochranného nátěru.

STAV OPOTŘEBENÍ  
Velmi opotřebené

ZÁVADA NA KONSTRUKCI  
Vada nad rámec běžného opotřebení

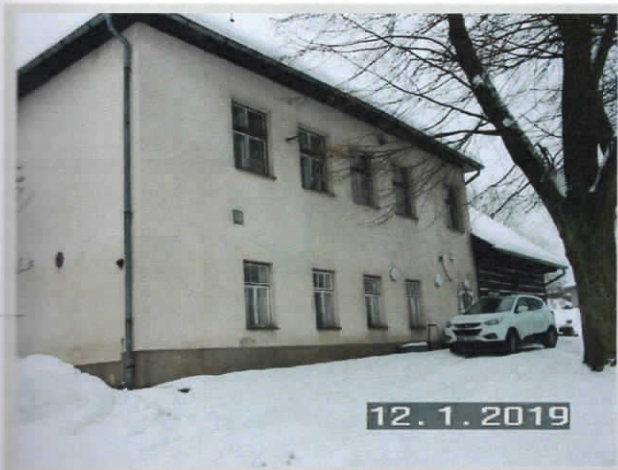
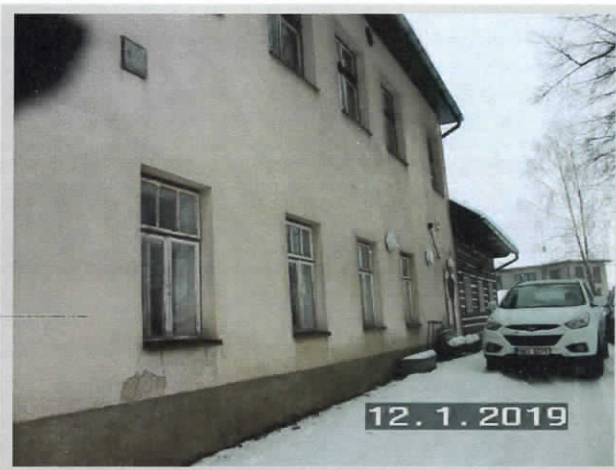
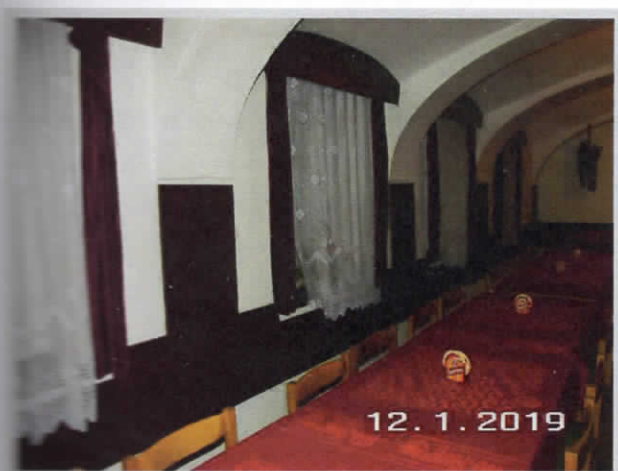
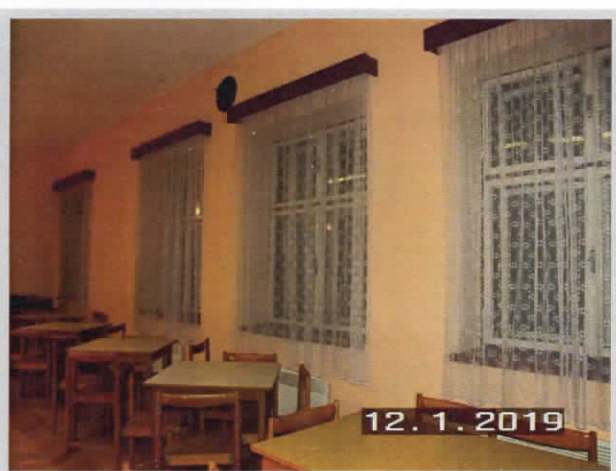
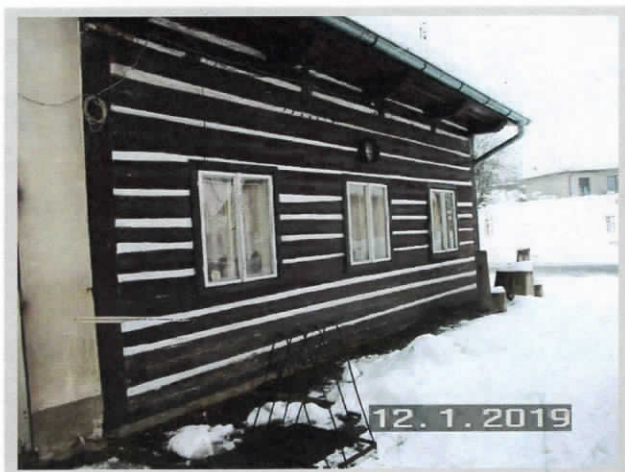
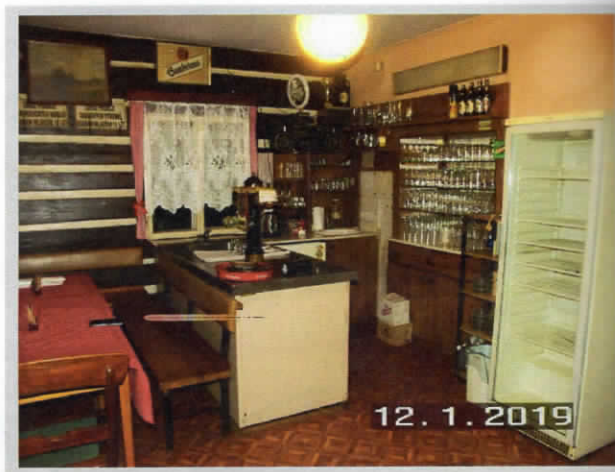
Nosná stěna - obálka budovy - přímé ochlazování / Jižní stěny /  
Orientace: Jih

Jižní stěna v 1.NP restaurace a chodby je vyzděna z kamene a přístavba v 2.NP je vyzděna z cihly plné. Stěna bez vážných závad nebo nedostatků, akorát místy se vyskytují vlhké fleky pod parapety. Zvnitřní strany omítka s malbou a z vnější strany tvrdá škrabaná fasáda.

Jižní stěna lokálu je celodřevěná roubenka, z vnější strany se místy projevuje odlupující se ochranný nátěr.

STAV OPOTŘEBENÍ  
Více opotřebené

ZÁVADA NA KONSTRUKCI  
Vada nad rámec běžného opotřebení

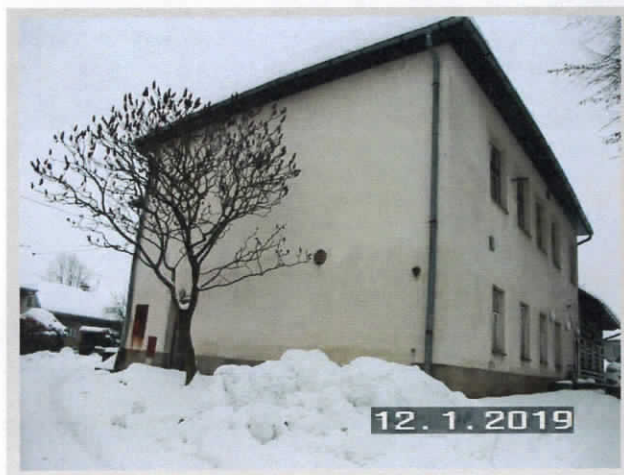
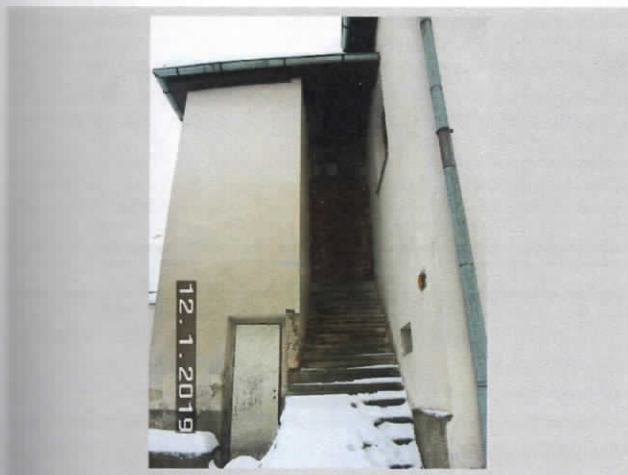
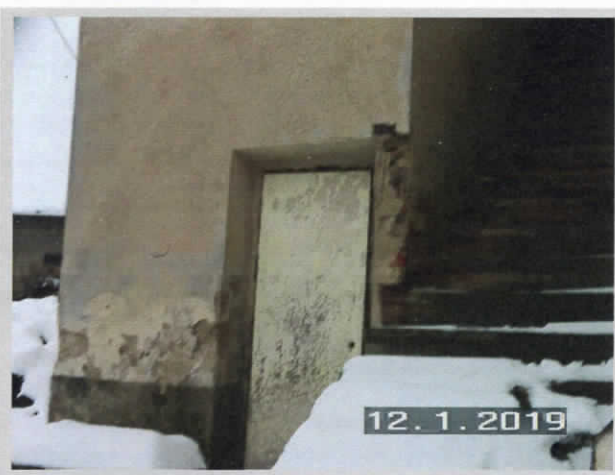
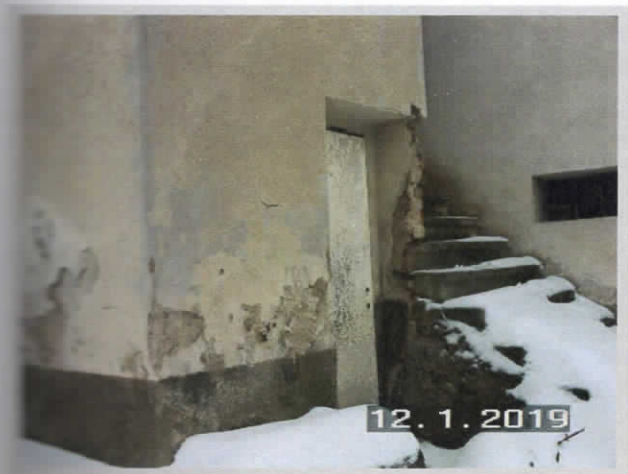
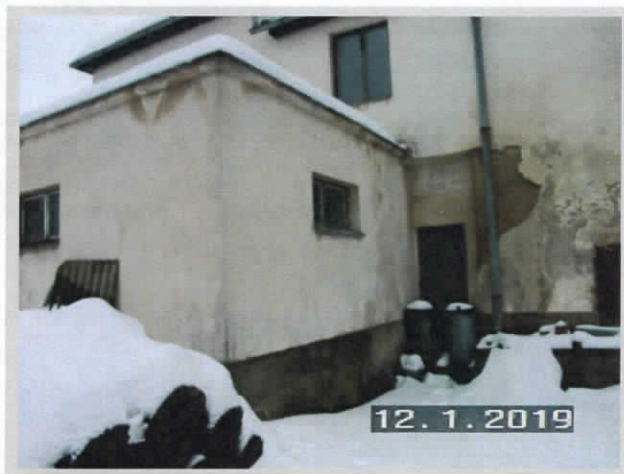
Nosná stěna - obálka budovy - přímé ochlazování / Západní stěny /  
Orientace: Západ

Západní stěna v 1.NP restaurace a vinárny je kamenná ve 2. NP stěna sálu je vyzděna z cihel plných. Bez zjevných závad nebo nedostatků. Ostatní stěny jsou vyzděny cihlou plnou. Ve spodní části stěny jsou znatelné známky po vlhkosti a opadávání omítky a vpravo ode dveří je část zdiva vydrolená. Na západní stěně přistavěného sociálního zařízení jsou mapy po stékání vody ze střechy a tvoří se vlhké mapy. Stěny jsou z vnitřní strany opatřeny omítkou s malbou a z vnější strany tvrdou škrabanou fasádou.

Více opotřebené

Vada nad rámec běžného opotřebení

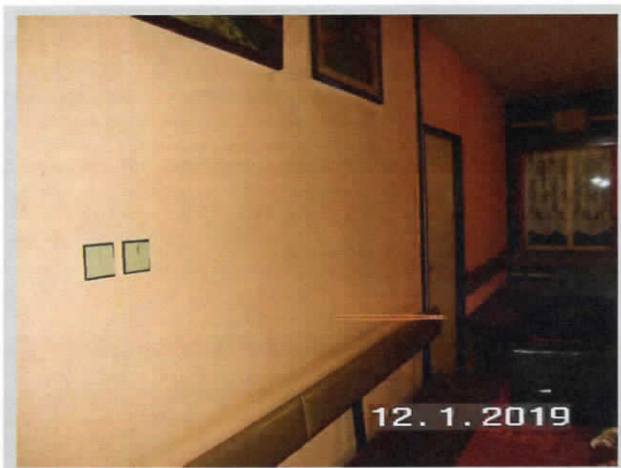
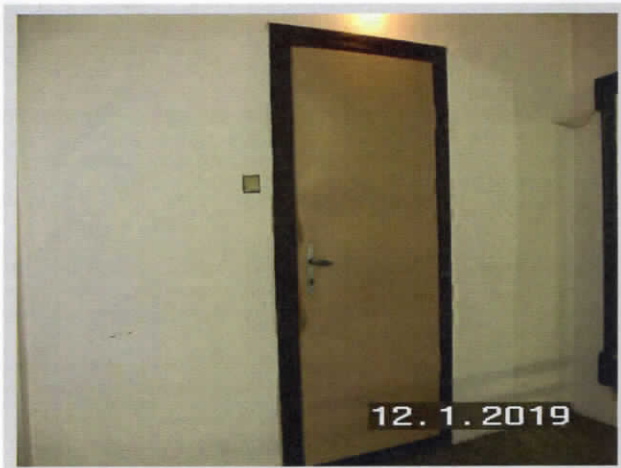
Nenosná stěna - vnitřní příčkové konstrukce / Vnitřní příčky /  
Orientace: Na všech světových stranách

Vnitřní příčky jsou vyzděny z cihly plné opatřeny omítkou s nátěrem, nebylo shledáno žádných závažných závad nebo nedostatků. Příčky v podkrovních místnostech jsou dřevěné konstrukce s výplní heraklitem. Bez závažných nedostatků.

**STAV OPOTŘEBENÍ**  
Standardně opotřebené

**ZÁVADA NA KONSTRUKCI**  
Drobná vada v souladu s opotřebením

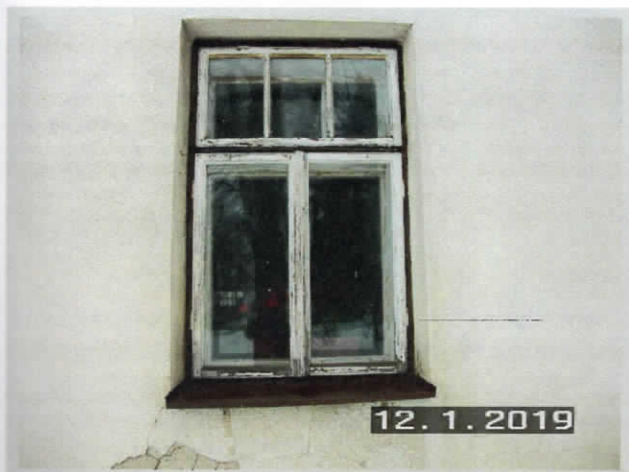
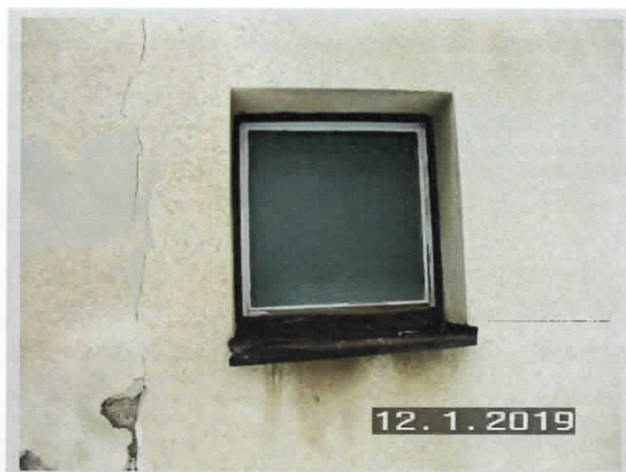
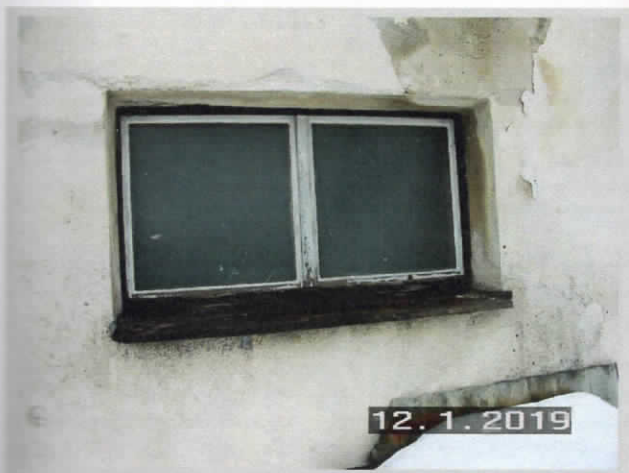
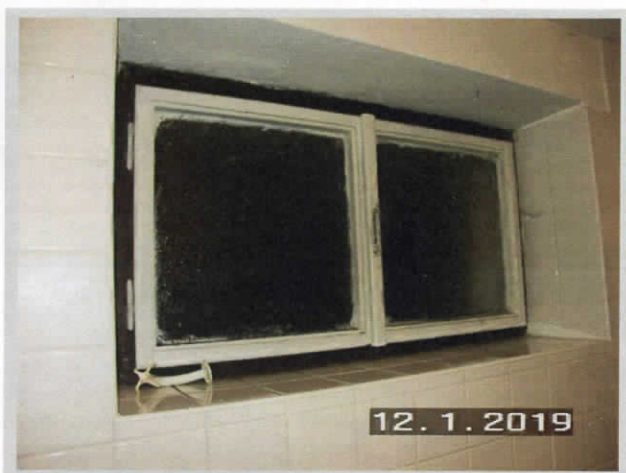
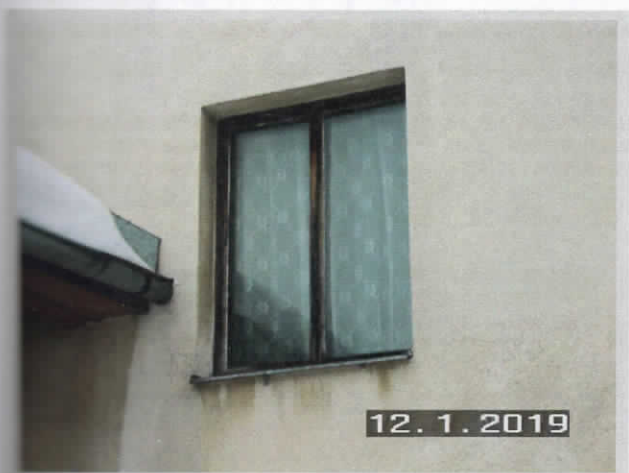
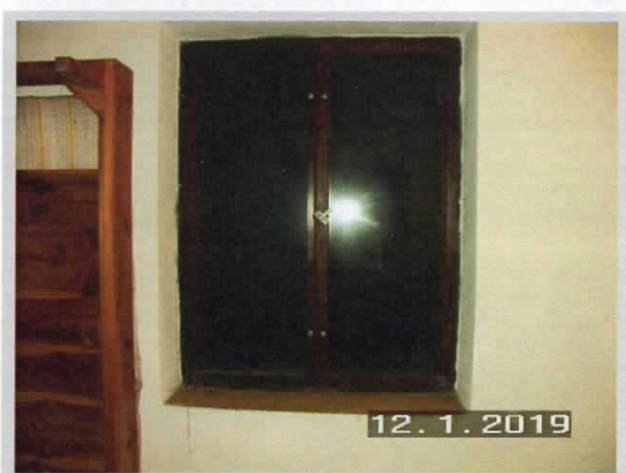
Původní zdvojené sklo / Zdvojená okna /  
Orientace: Bez určení orientace

Zdvojená okna jsou nainstalována v 1.NP v restauraci a sociálním zařízení. Ve 2.NP na schodišti a v šatně. Okna jsou původní s nedostatečným a loupajícím se vrchním nátěrem. Některá okna jsou zkřížena, že nejdou otevřít.

STAV OPOTŘEBENÍ  
Velmi opotřebené

ZÁVADA NA KONSTRUKCI  
Vada nad rámec běžného  
opotřebení

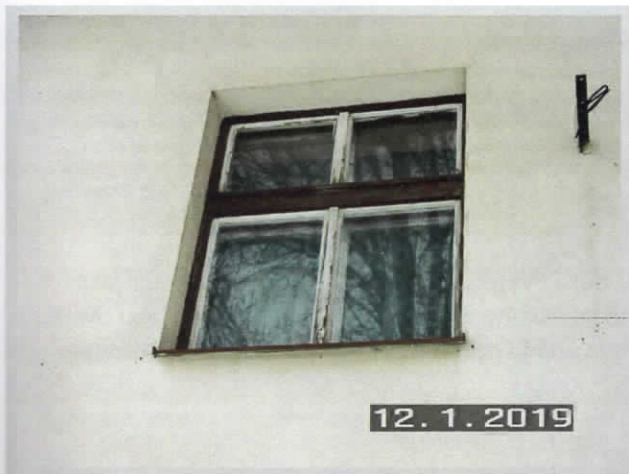
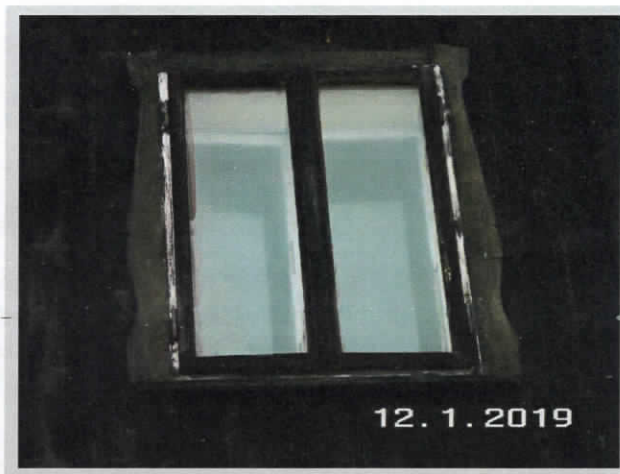
Původní špaletové / Špaletová okna /  
Orientace: Bez určení orientace

V 1.NP jsou špaletová dřevěná okna nainstalována v kuchyni, přípravě a lokále. Ve 2.NP na sále a v podkrovních místnostech. Okna jsou původní s nedostatečným a loupajícím se vrchním nátěrem. Některá okna jsou zkřížena, že nejdou otevřít.

Velmi opotřebené

Vada nad rámec běžného  
opotřebení

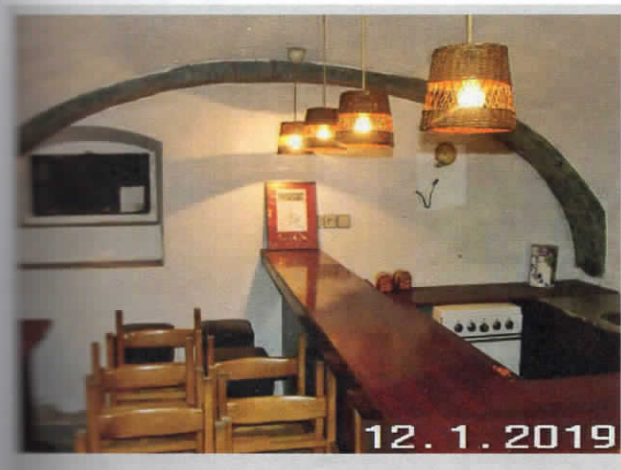
Původní kovové / Kovové okno /  
Orientace: Sever

Kovové okno s jednoduchým zasklením se nachází v 1.NP ve vinárně. Nedostatečný vrchní nátěr rámu okna.

STAV OPOTŘEBENÍ  
Více opotřebené

ZÁVADA NA KONSTRUKCI  
Vada nad rámec běžného  
opotřebení

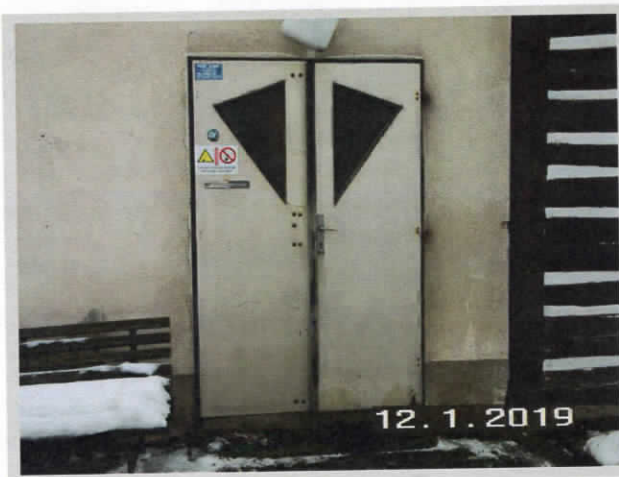
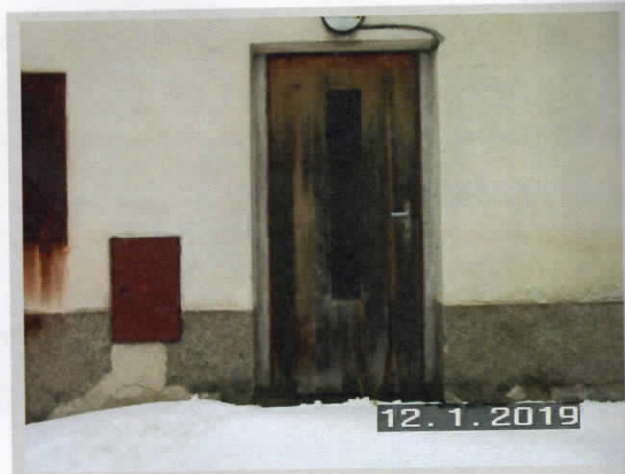
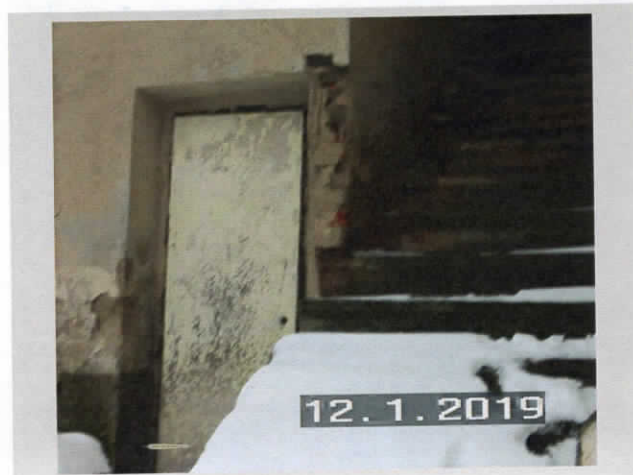
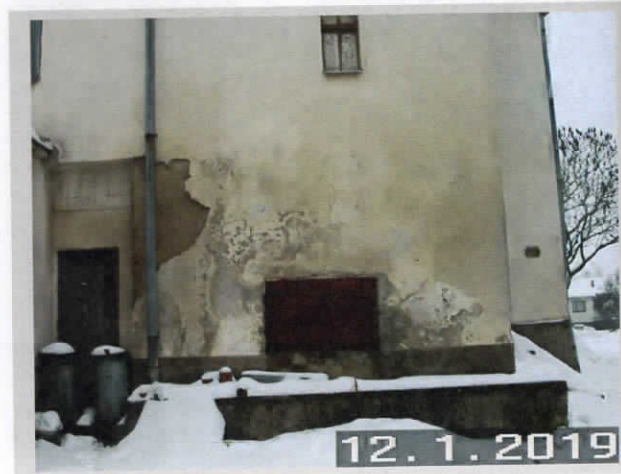
Původní dveře / Dveře /

Původní vchodové dveře se nachází na jižní straně objektu, další dveře jsou na západní straně a slouží jako vchod do vinárny a druhé sloužily jako vchod do původního sociálního zařízení. Na severní straně jsou dveře vedoucí do uhelný. Dveře původní dřevěné s nedostatečným vrchní nátěrem, dveře do vinárna soc a uhelný navlhlá.

Velmi opotřebené

Vada nad rámec běžného opotřebení

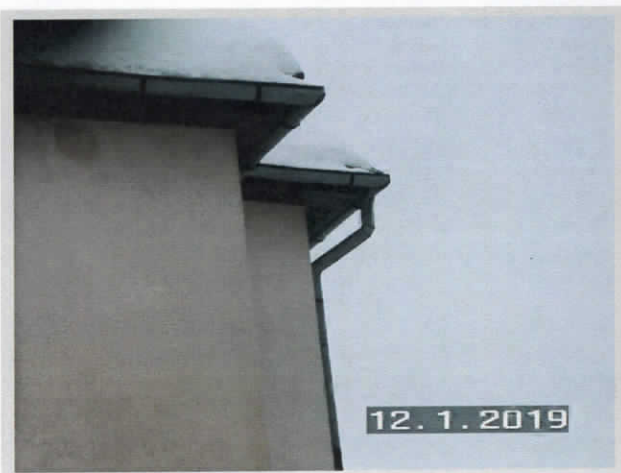
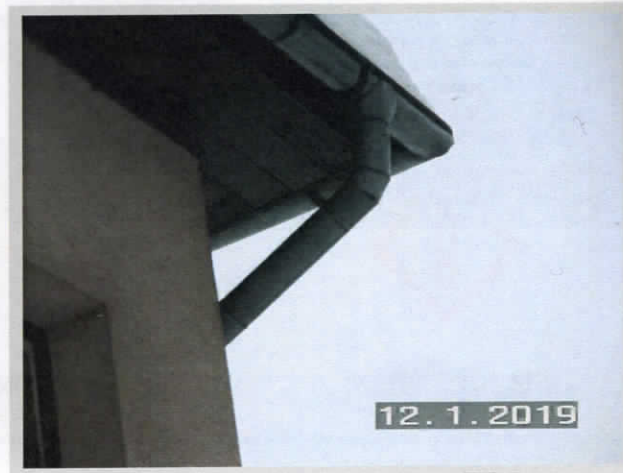
Okapy, úžlabí, okapnice / Okapy a svody

Okapy a svody jsou zhotoveny z klempířského pozinkovaného plechu bez závažných závad, mimo svodu na severní straně přípravný, kde je svod promáčkнутý. Třeba provést nátěr žlabů a svodů. Dešťová voda je likvidována vsakem na pozemku.

Více opotřebené

Vada nad rámec běžného opotřebení

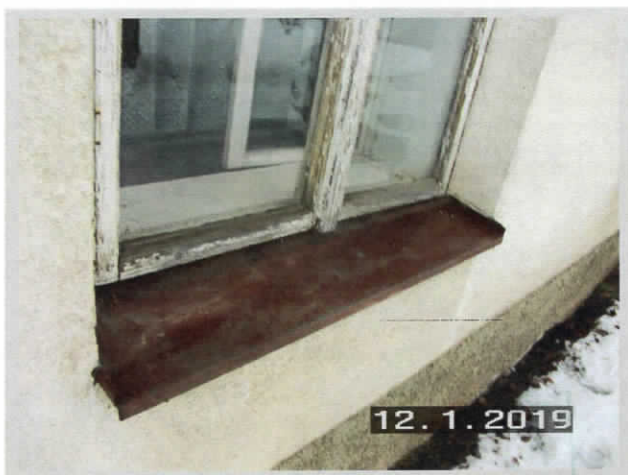
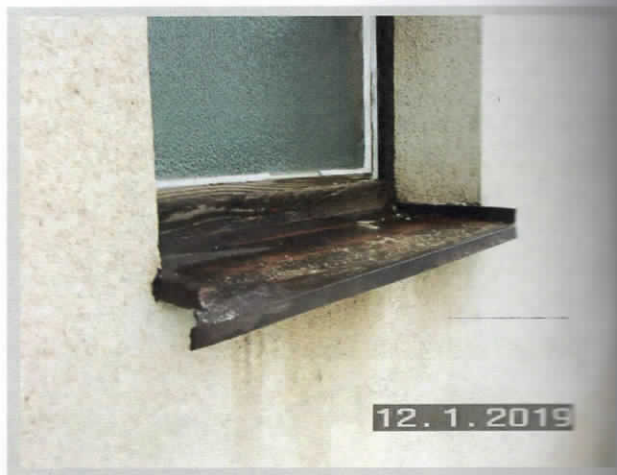
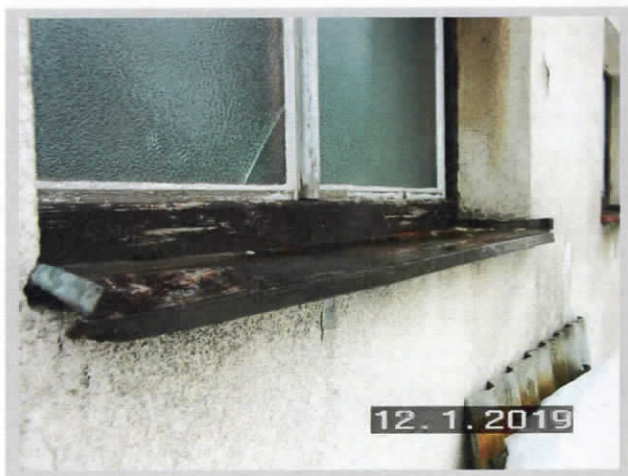
Parapety / Parapety

Parapety jsou zhotoveny z klempířského pozinkovaného plechu. V některých místech zohýbané s loupající se barvou. U většiny parapetu nedochází k řádnému odvodu dešťové vody a pod parapety vznikají na zdivu vlhké mapy.

Velmi opotřebené

Vada nad rámec běžného opotřebení

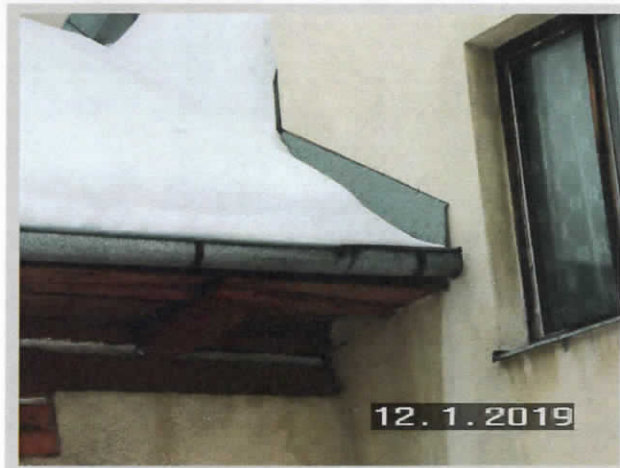
Oplechování komínu, atiky, lemování, apod. / Oplechování

Oplechování je provedeno z klempířského pozinkovaného plechu. Oplechování sociálního zařízení není asi kvalitně provedeno protože na fasádě zůstávají mokré fleky po stékající vodě, nebo tajícím sněhu.

Více opotřebené

Vada nad rámeč běžného  
opotřebení
