# INSPEKCE NEMOVITOSTI

Dobré 52, 51793 Dobré

Malá inspekce

12. 1. 2019

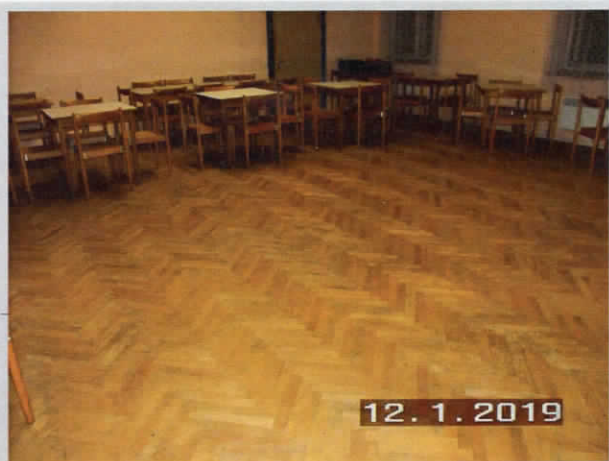
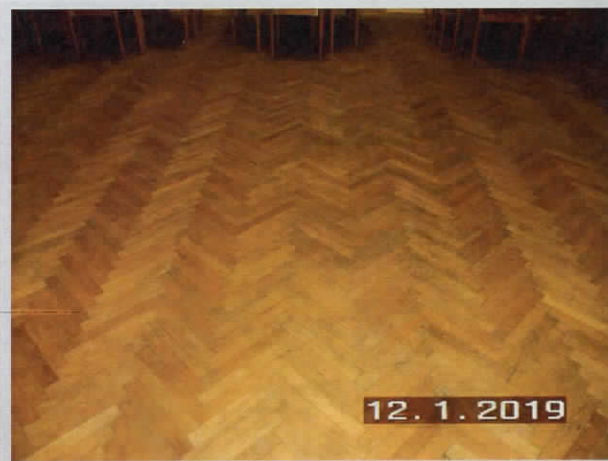
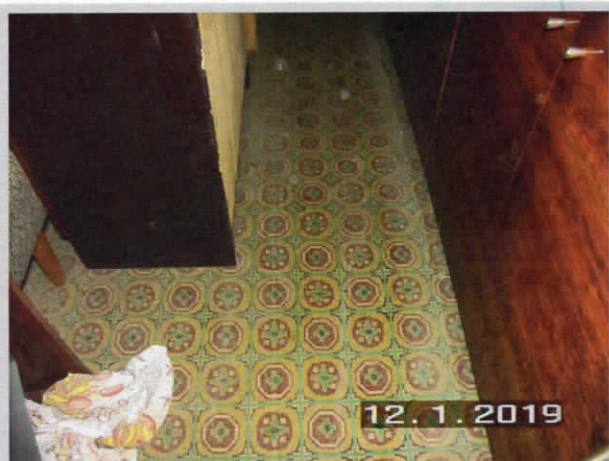
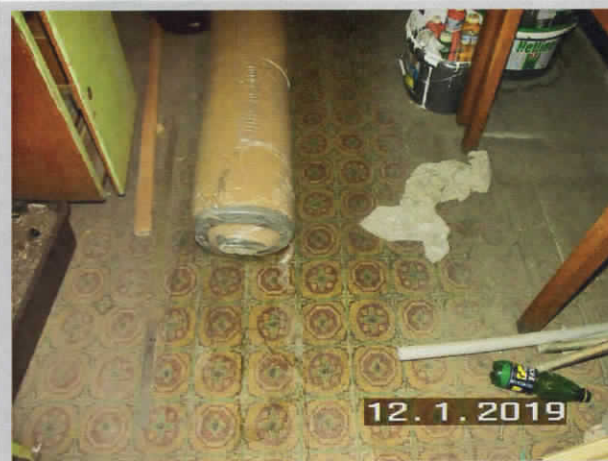
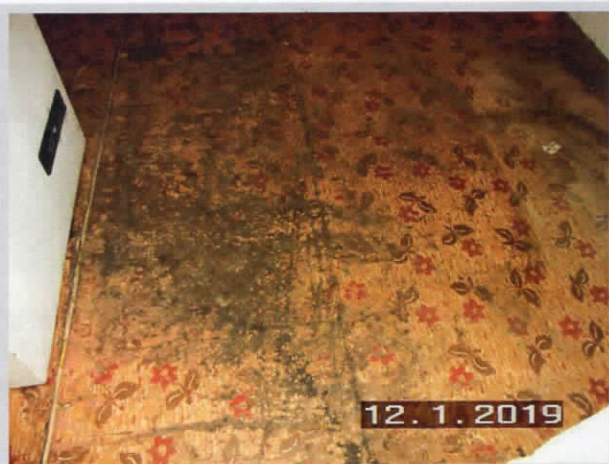
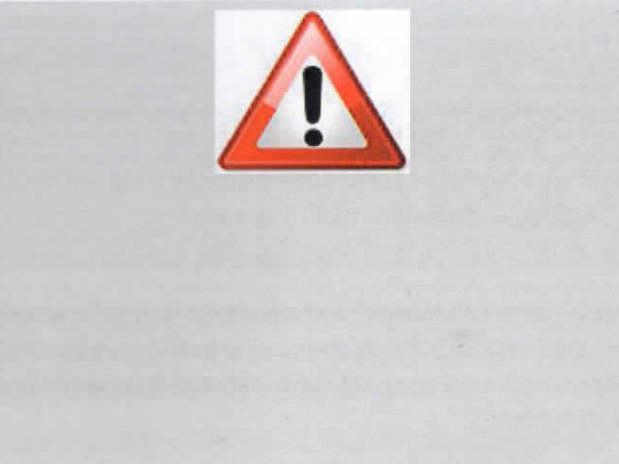
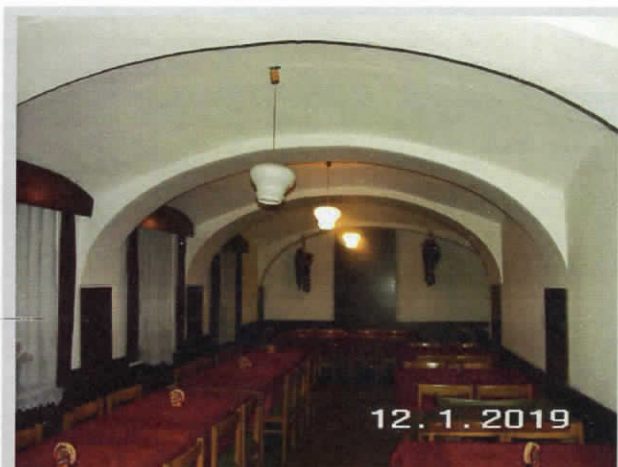
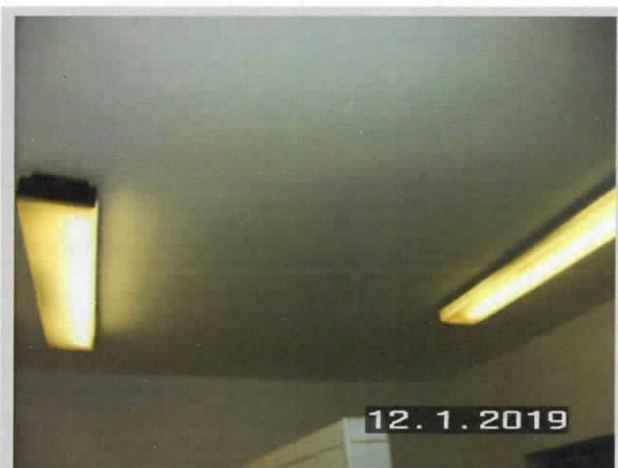
Podlaha nad obývaným podlažím / Podlaha 2.NP /  
Orientace: Horizontální 0 stupňů

Podlahu nad obývaný prostředím tvoří na sále, nad vinárnou, restaurací a chodbou cihlová klenba s násypem a betonem. nášlapnou plochu tvoří dřevěné parkety. Podlaha v půdním prostoru nad lokálem a kuchyní s přípravnou tvoří strop trámový s SDK podhledem s tepelnou izolací vatou. Záklop prkny s nášlapnou plochou tvoří linoleum.

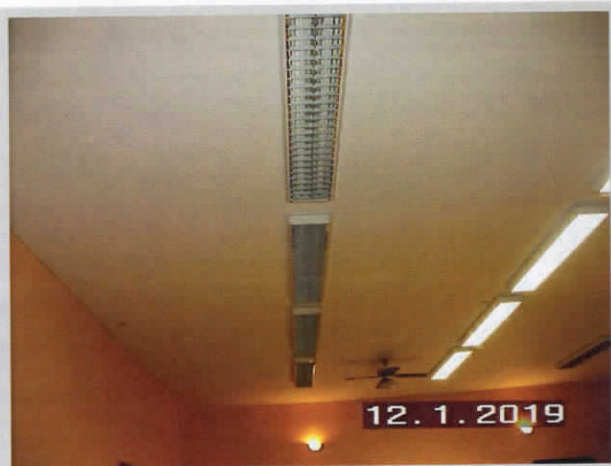
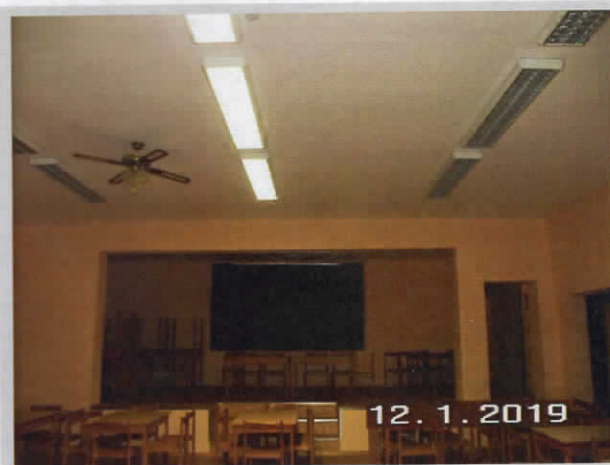
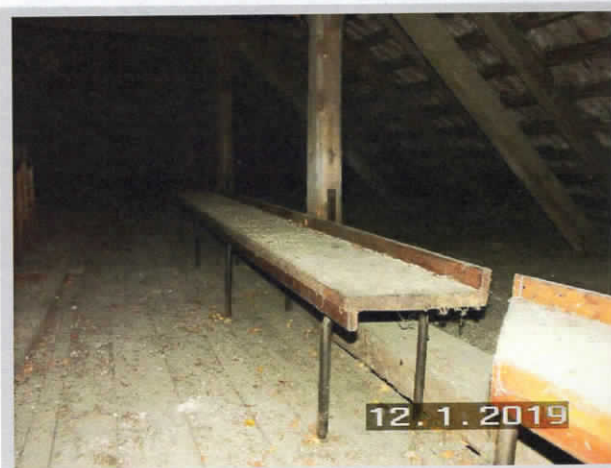
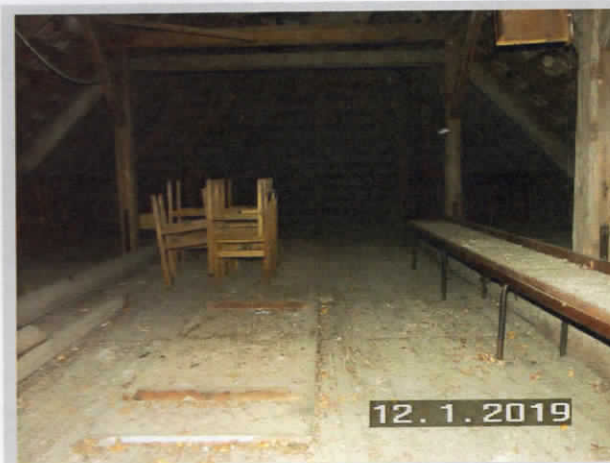
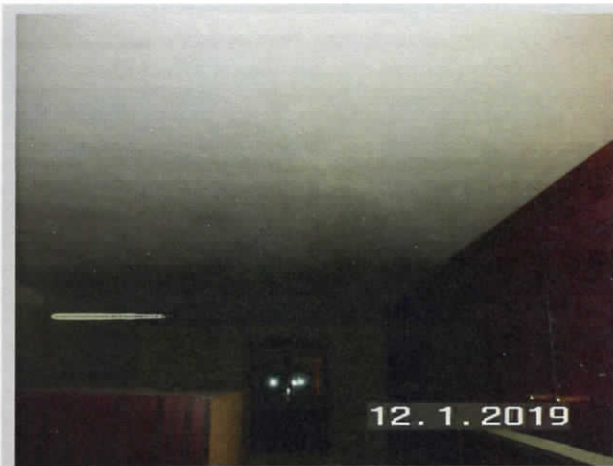
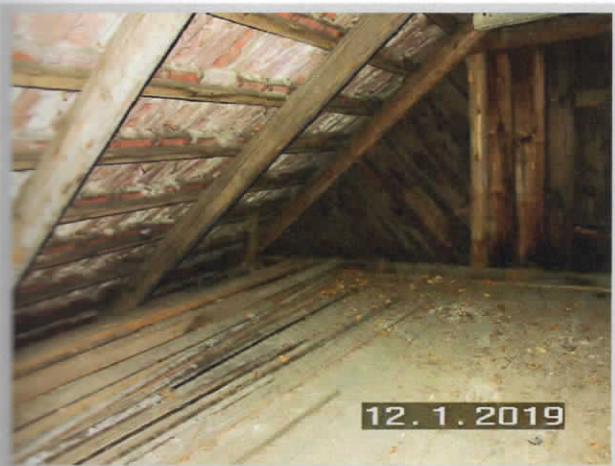
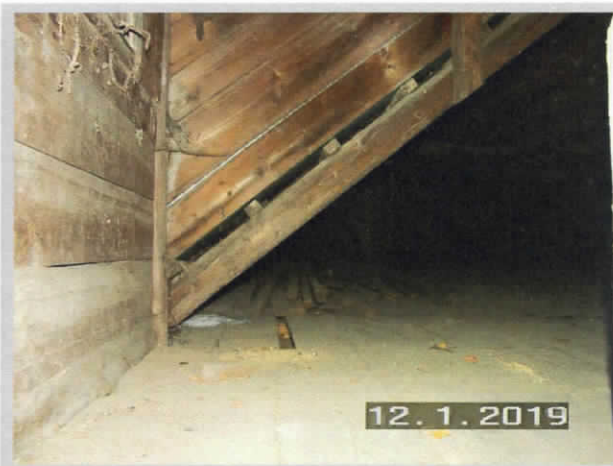
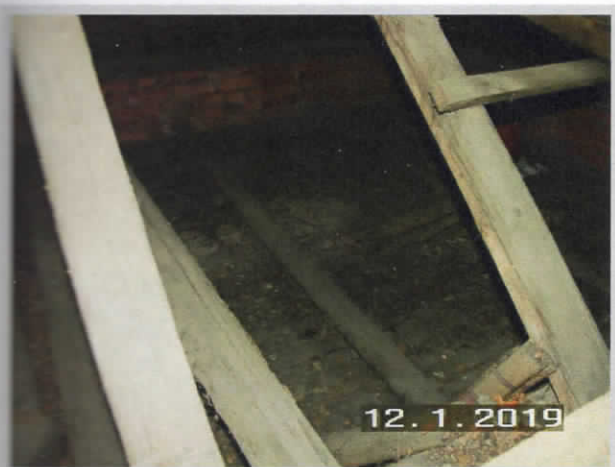
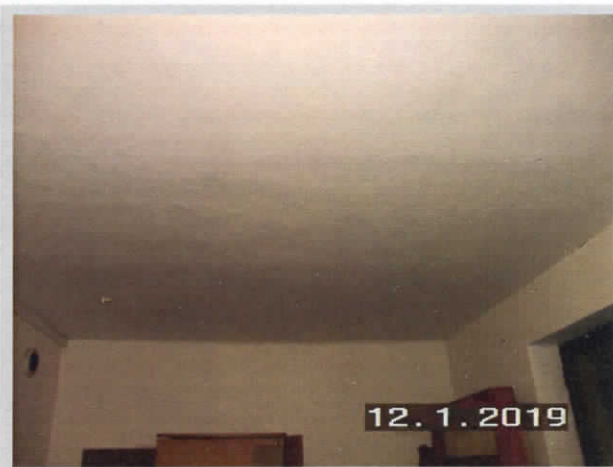
Nejvyšší strop obálky budovy / Strop 2.NP /  
Orientace: Horizontální 0 stupňů

Strop ve 2.NP nad sálem trémový s SDK podhledem, tepelnou izolací vatou a vzduchovou mezerou. Stropy v půdním prostoru, nad schodištěm v šatně je trémový se vzduchovou mezerou. Záklop stropu prkny.

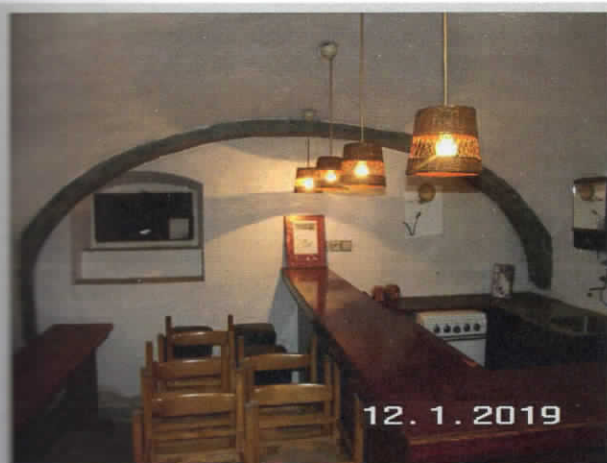
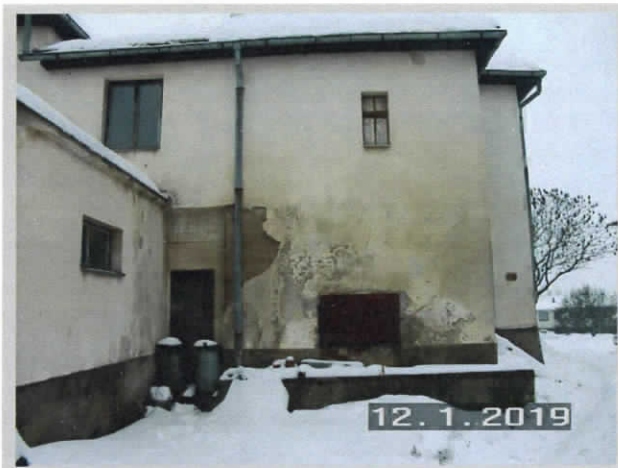
Nosná stěna - obálka budovy - styk se zemínou / Stěny sklep. /  
Orientace: Na všech světových stranách

STAV OPOTŘEBENÍ  
Poškozené

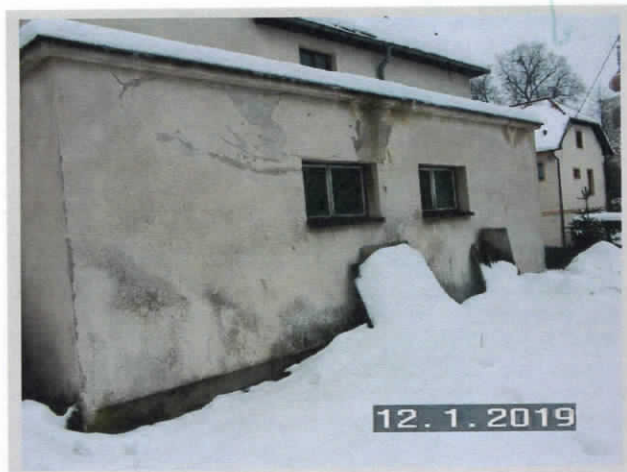
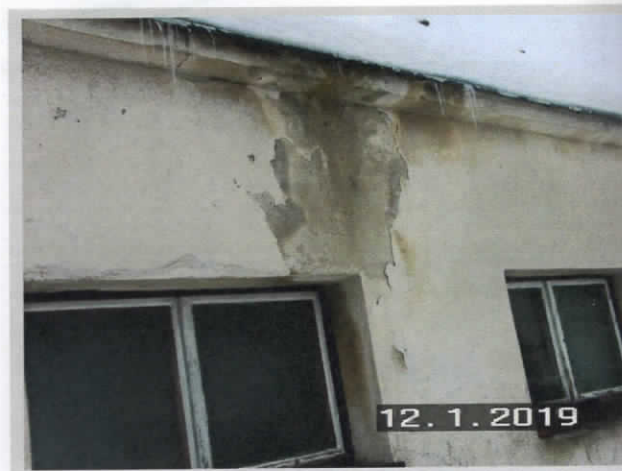
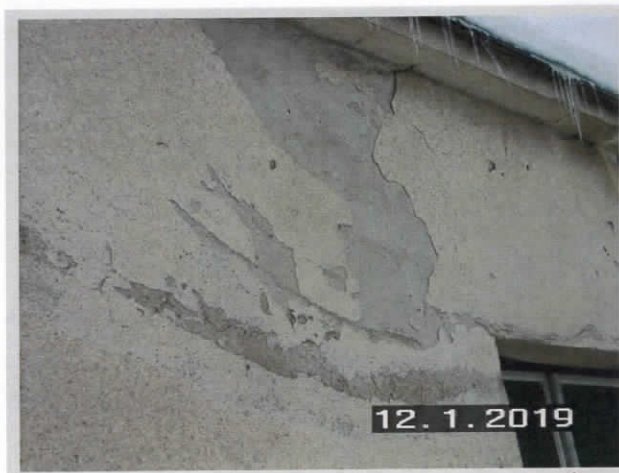
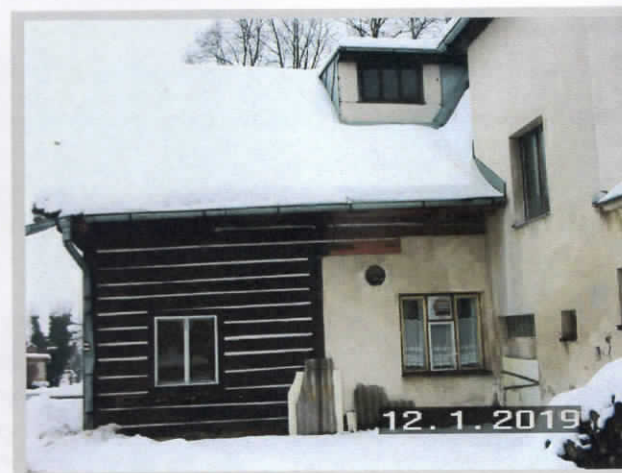
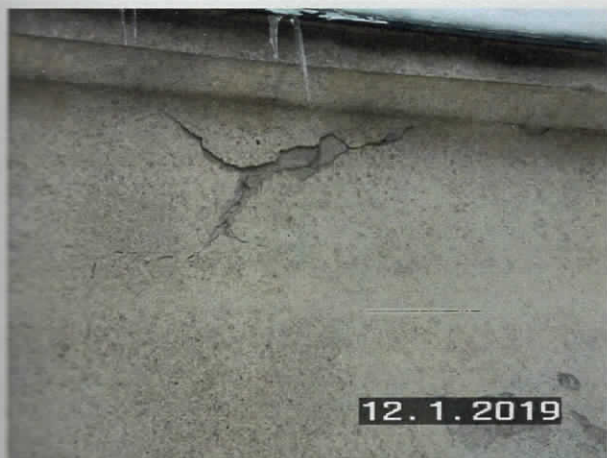
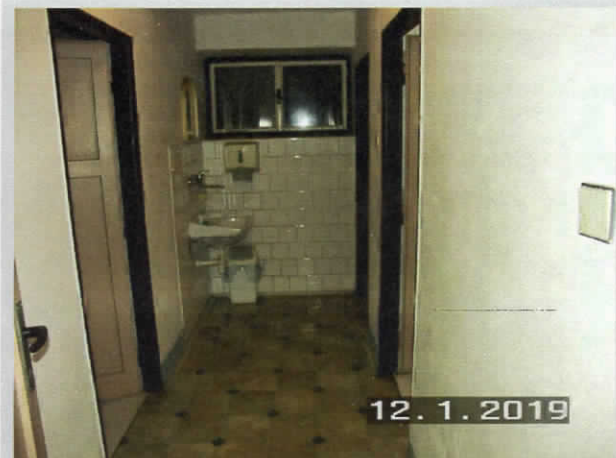
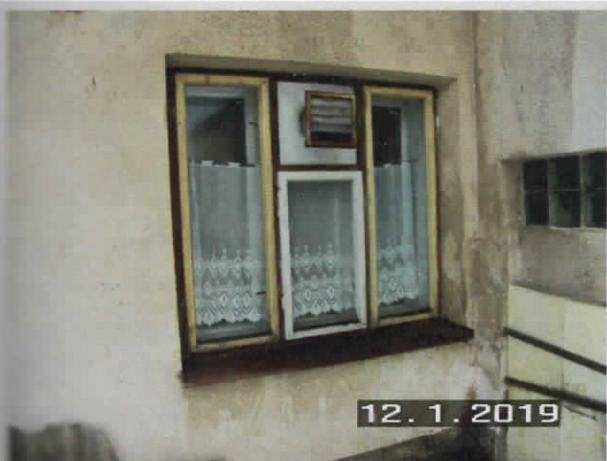
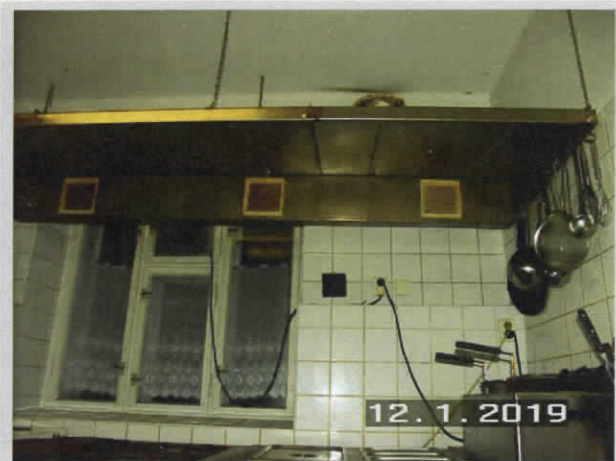
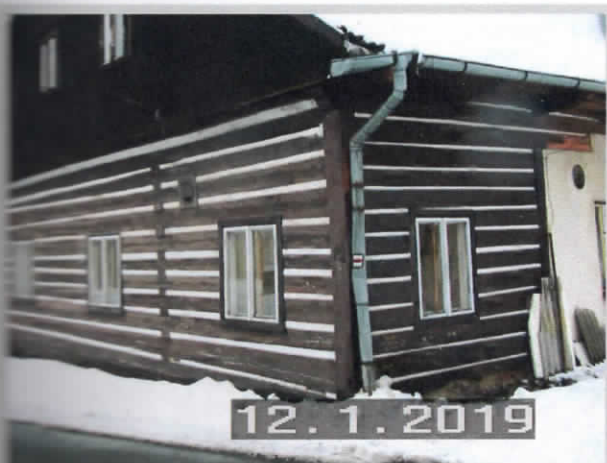
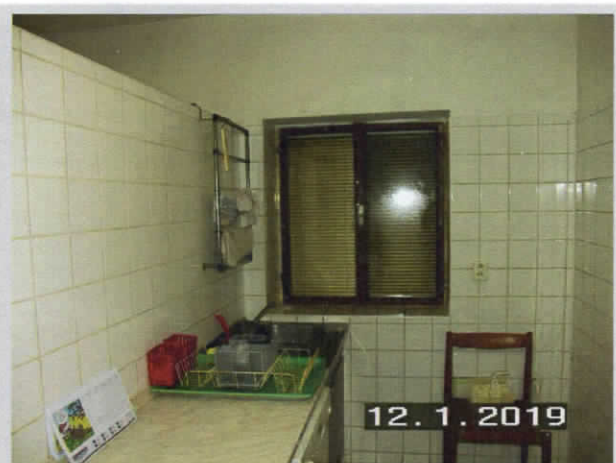
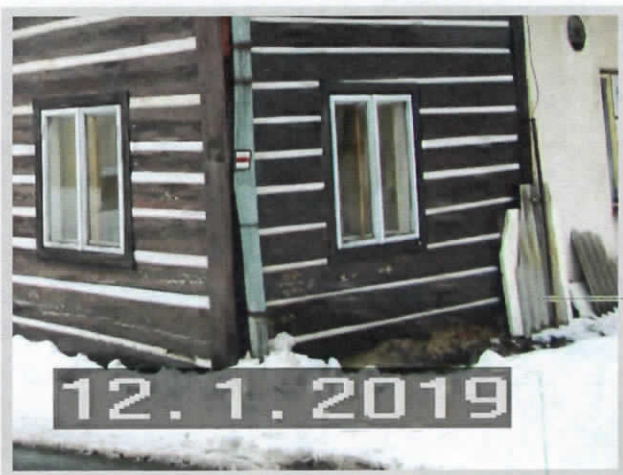
Nosná stěna - obálka budovy - přímé ochlazování / Východní stěny /  
Orientace: Východ

Východní stěna sociálního zařízení a schodiště je vyzděna z cihly plné. Opět jsou na stěně znatelné fleky po vlhkosti a opadávání omítky a prasklina mezi schodištěm a sociálním zařízením což je známý jev u přístaveb. Stěny jsou s vnitřní omítkou opatřeny malbou, z vnější strany jsou opatřeny tvrdou škrabanou omítkou. Východní stěna přípravný je z vnější stran dřevěná roubenka a z vnitřní strany opatřena sádkartonem s tepelnou izolací vatou. Stěna lokálu je celodřevěná roubenka. Ve 2. NP je dřevěná stěna opatřena omítkou. Z vnější strany roubenky jsou místy známky opadávání ochranného nátěru.

STAV OPOTŘEBENÍ  
Velmi opotřebené

ZÁVADA NA KONSTRUKCI  
Vada nad rámec běžného opotřebení

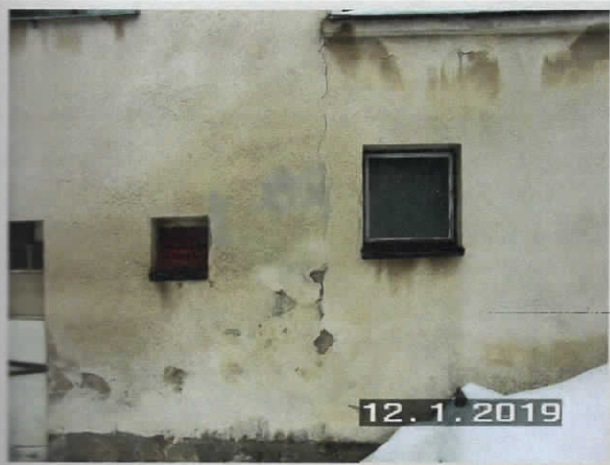
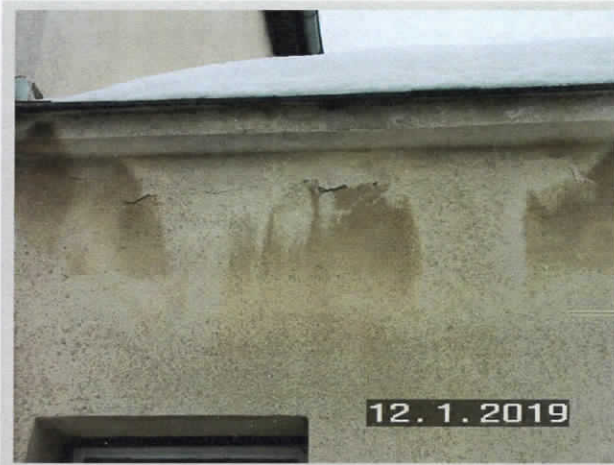
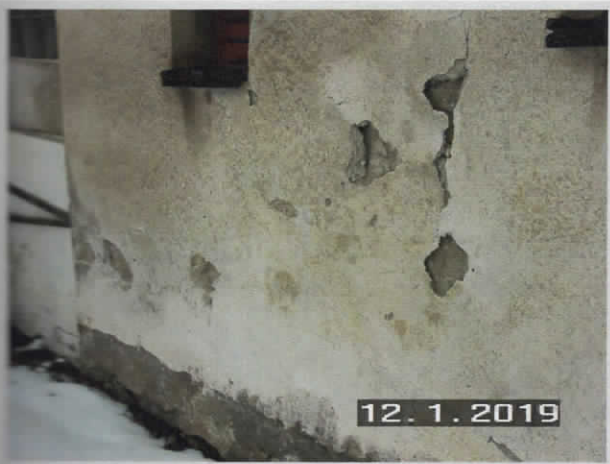
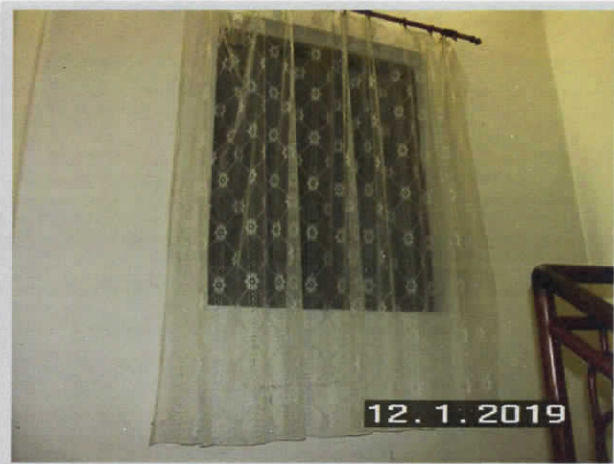
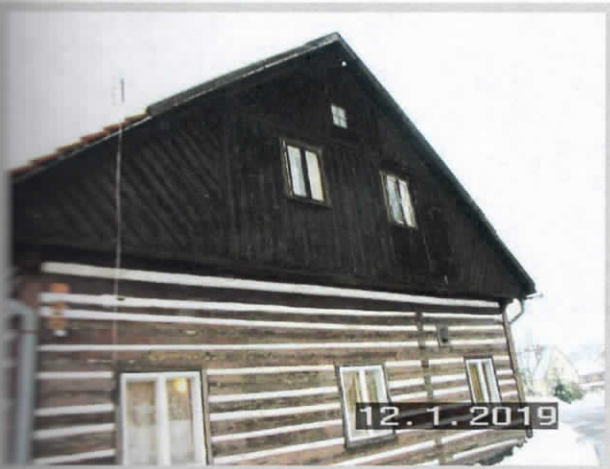
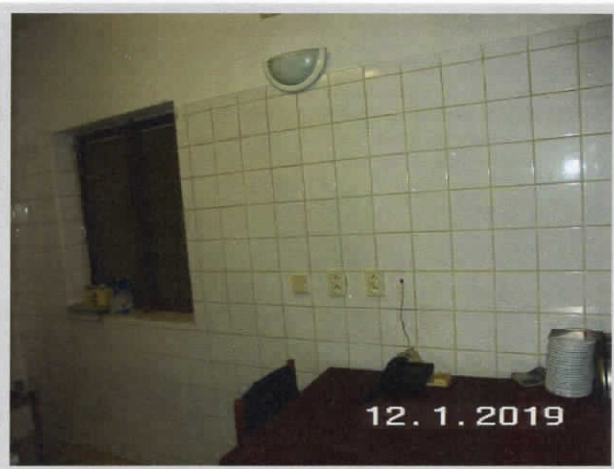
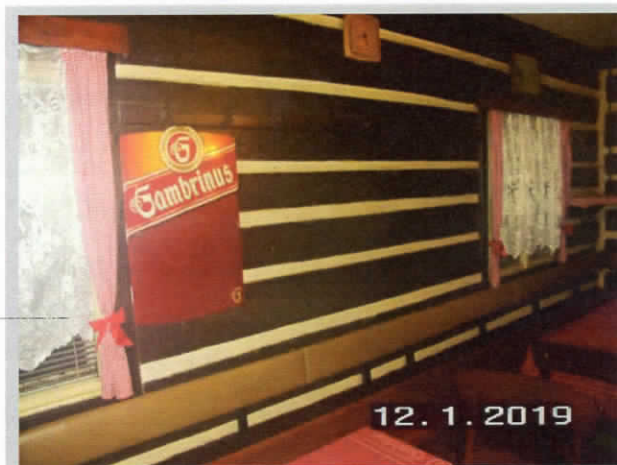
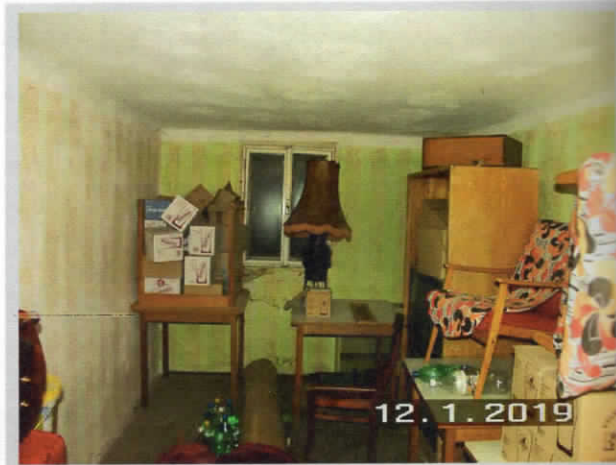
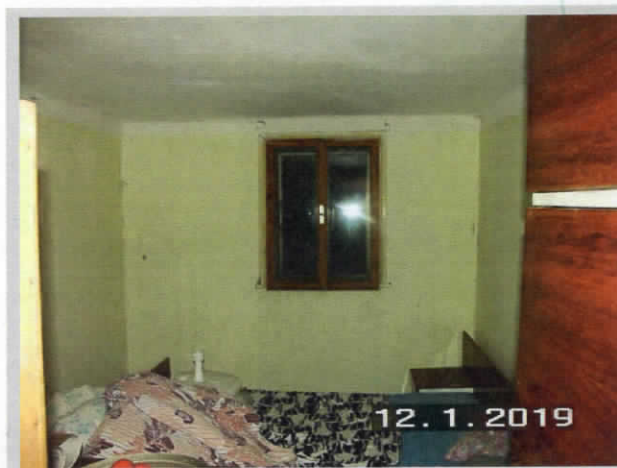
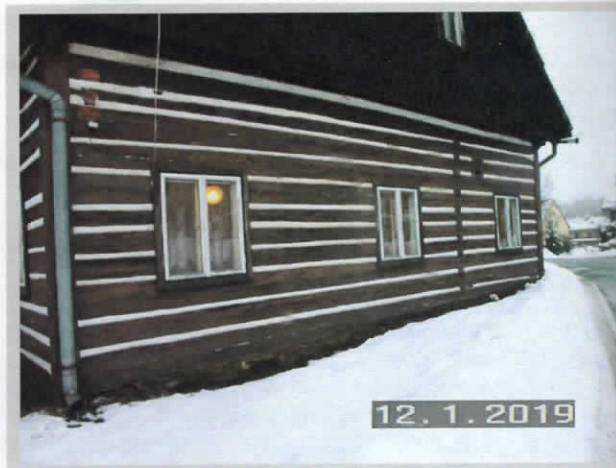
Nosná stěna - obálka budovy - přímé ochlazování / Jižní stěny /  
Orientace: Jih

Jižní stěna v 1.NP restaurace a chodby je vyzděna z kamene a přístavba v 2.NP je vyzděna z cihly plné. Stěna bez vážných závad nebo nedostatků, akorát místy se vyskytují vlhké fleky pod parapety. Zvnitřní strany omítka s malbou a z vnější strany tvrdá škrabaná fasáda.

Jižní stěna lokálu je celodřevěná roubenka, z vnější strany se místy projevuje odlupující se ochranný nátěr.

STAV OPOTŘEBENÍ  
Více opotřebené

ZÁVADA NA KONSTRUKCI  
Vada nad rámec běžného opotřebení

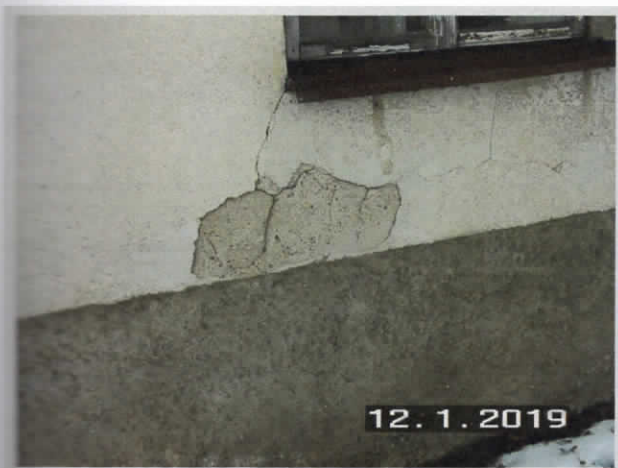
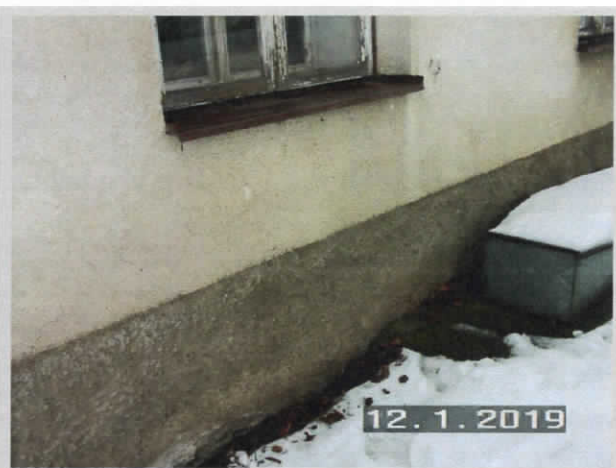
Nosná stěna - obálka budovy - přímé ochlazování / Západní stěny /  
Orientace: Západ

Západní stěna v 1.NP restaurace a vinárny je kamenná ve 2. NP stěna sálu je vyzděna z cihel plných. Bez zjevných závad nebo nedostatků. Ostatní stěny jsou vyzděny cihlou plnou. Ve spodní části stěny jsou znatelné známky po vlhkosti a opadávání omítky a vpravo ode dveří je část zdiva vydrolená. Na západní stěně přistavěného sociálního zařízení jsou mapy po stékání vody ze střechy a tvoří se vlhké mapy. Stěny jsou z vnitřní strany opatřeny omítkou s malbou a z vnější strany tvrdou škrabanou fasádou.

Více opotřebené

Vada nad rámec běžného opotřebení

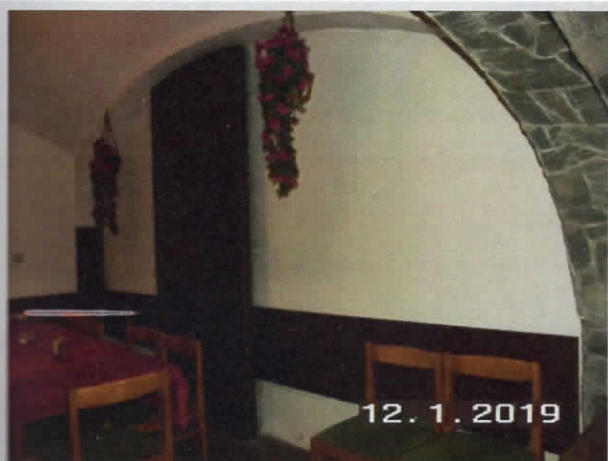
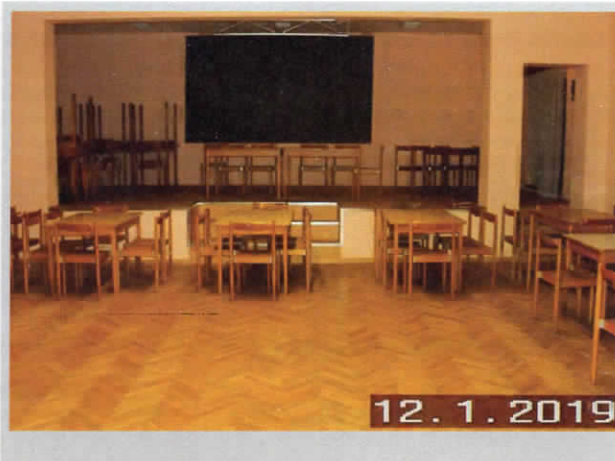
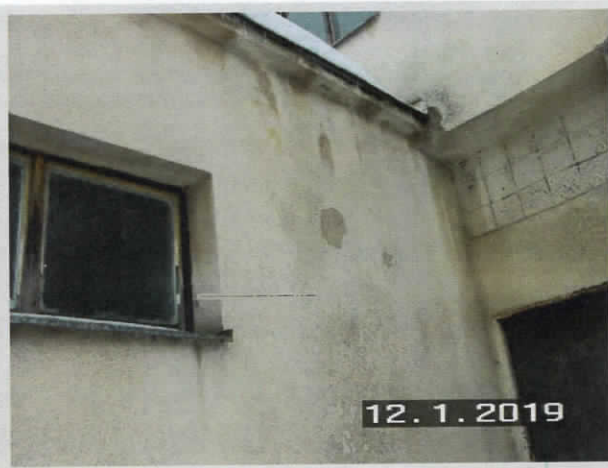
Nosná stěna - neochlazovaná konstrukce / Nosné stěny /  
Orientace: Na všech světových stranách

Nosné vnitřní stěny na chodbě v restauraci jsou kamenné, ostatní stěny jsou cihelné, bez zjevných závad nebo nedostatků.

STAV OPOTŘEBENÍ  
Standardně opotřebené

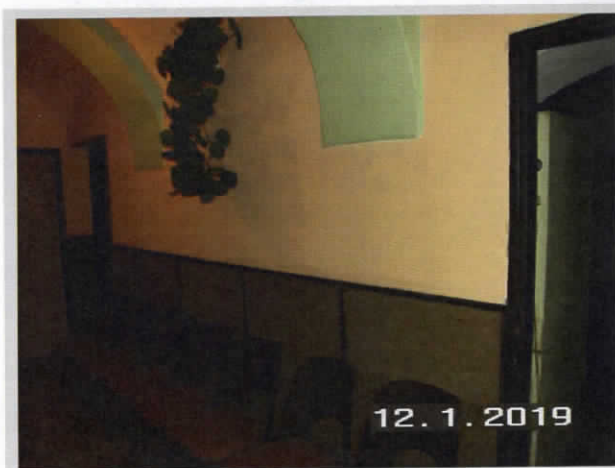
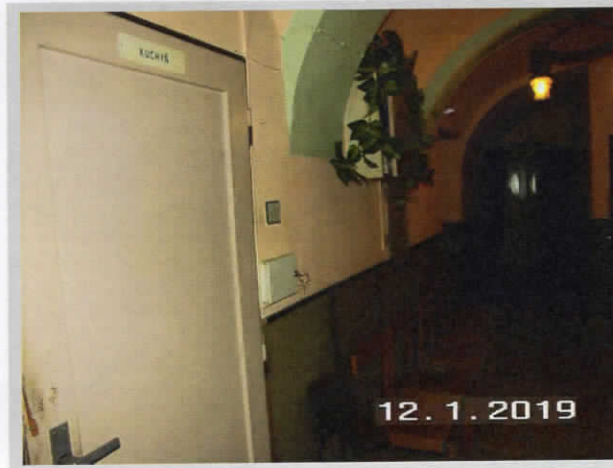
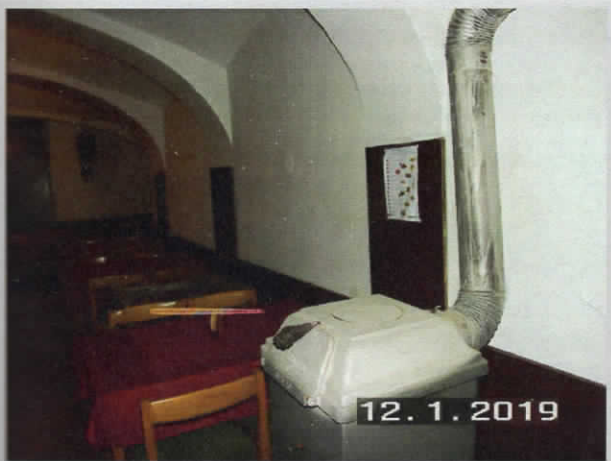
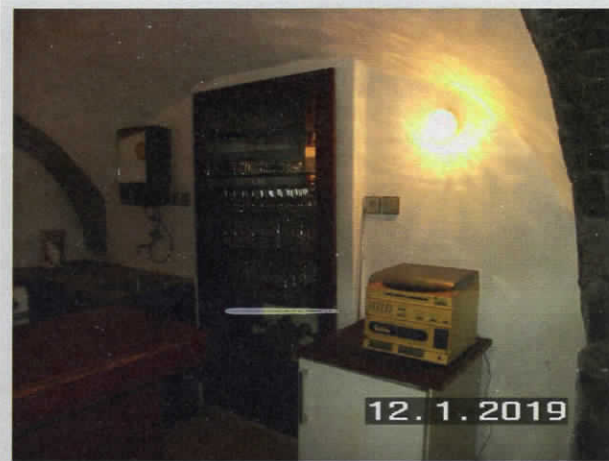
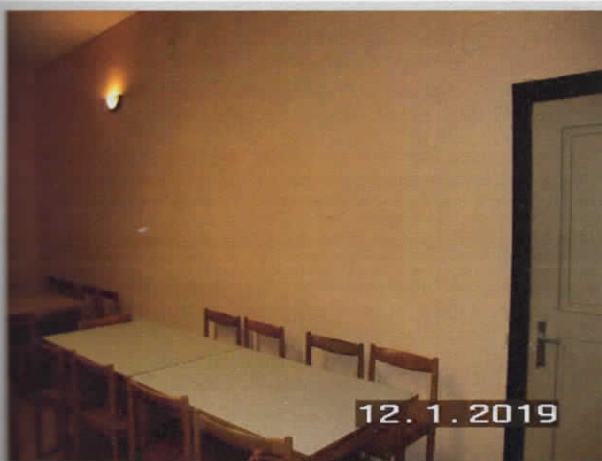
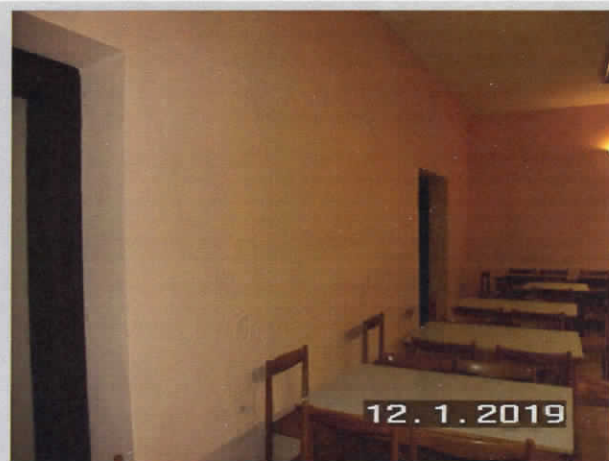
Nenosná stěna - vnitřní příčkové konstrukce / Vnitřní příčky /  
Orientace: Na všech světových stranách

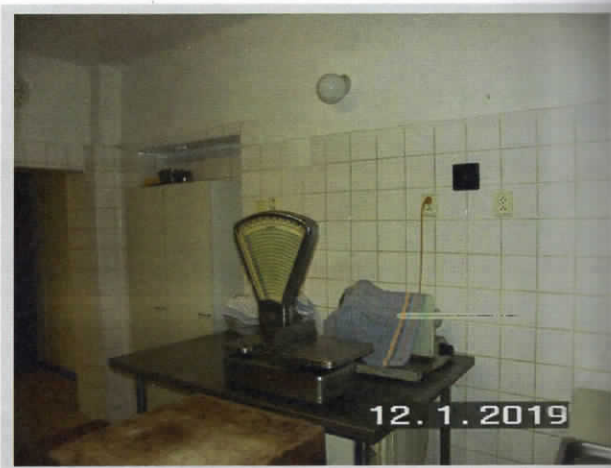
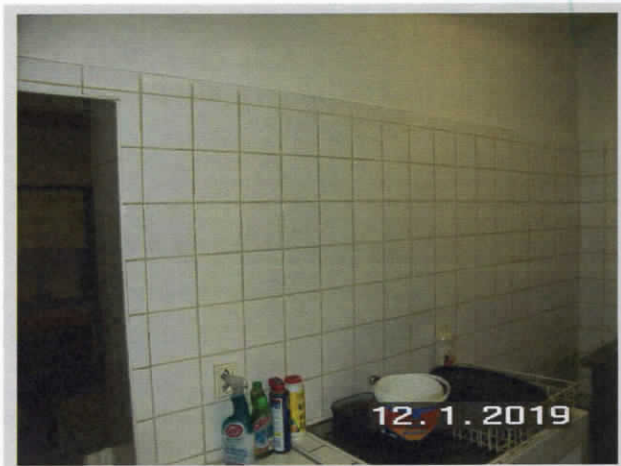
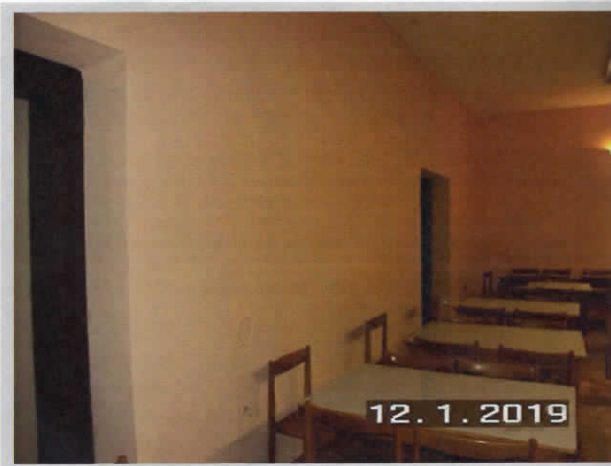
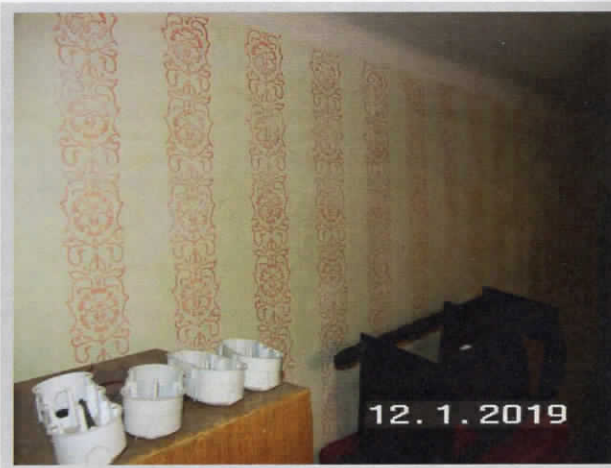
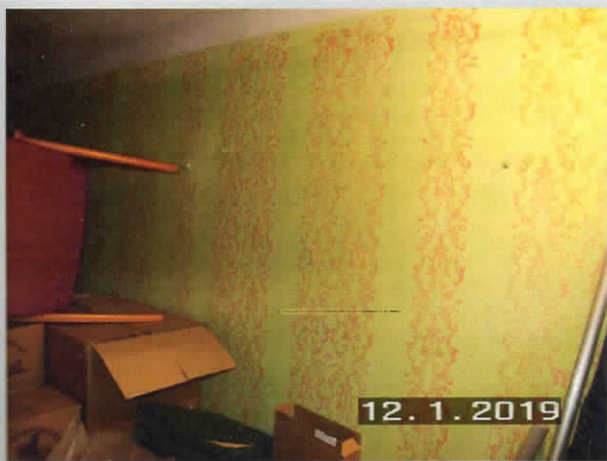
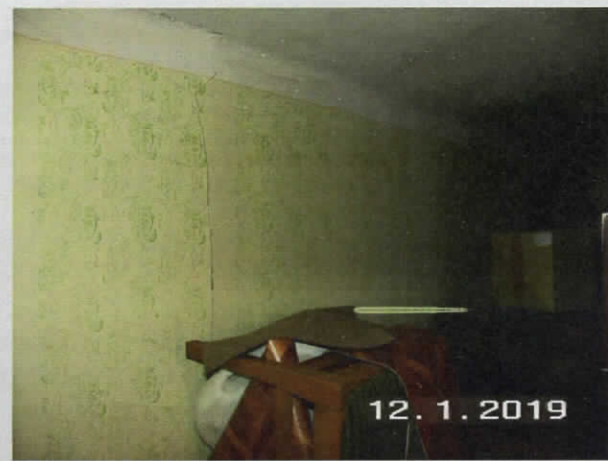
Žádná izolace proti vlhkosti a vodě / Izolace proti vlhkosti

Zda je provedena izolace proti vodě nebylo zjištěno. Ve vnitřních prostorách objektu nebyla žádná vlhkost zjištěna. Vlhkost obvodového zdiva je zřejmě většinou způsobena protékáním ze střechy, nebo špatným oplechováním u sociálního zařízení a u bývalého sociálního zařízení zřejmě špatnými odpady, nebo prosakováním vodovodního vedení.

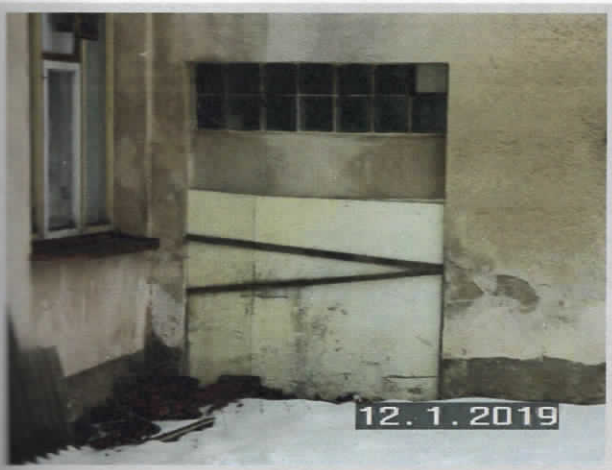
Ostatní výplně otvoru / Luxfery /  
Orientace: Východ

V úklidové místnosti pod schody jsou luxfery.

STAV OPOTŘEBENÍ  
Více opotřebené

ZÁVADA NA KONSTRUKCI  
Drobná vada v souladu s  
opotřebením

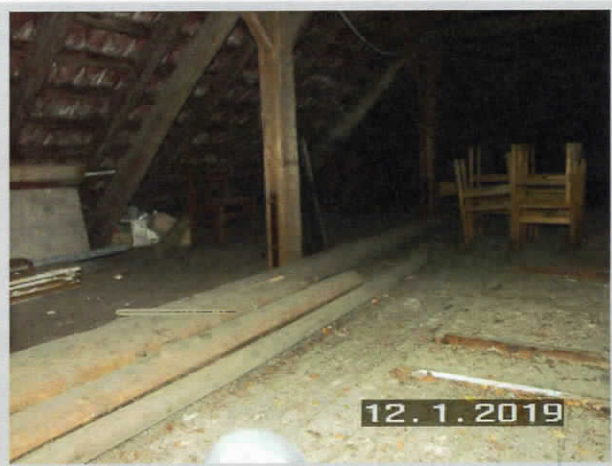
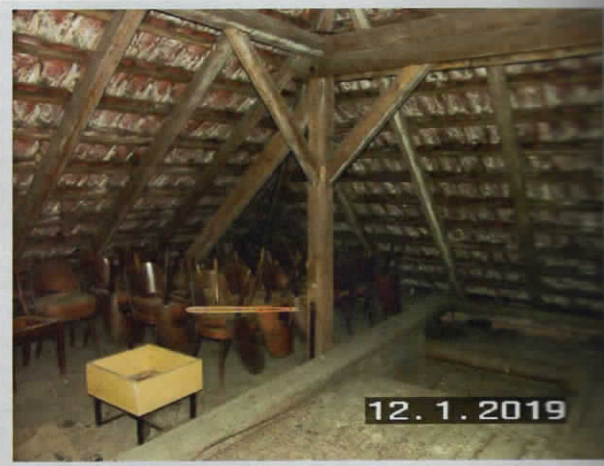
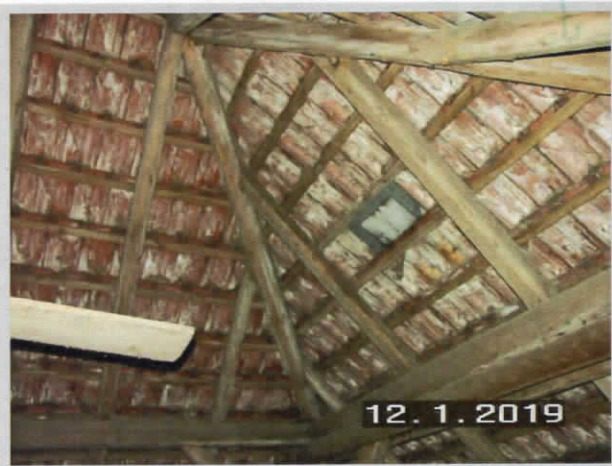
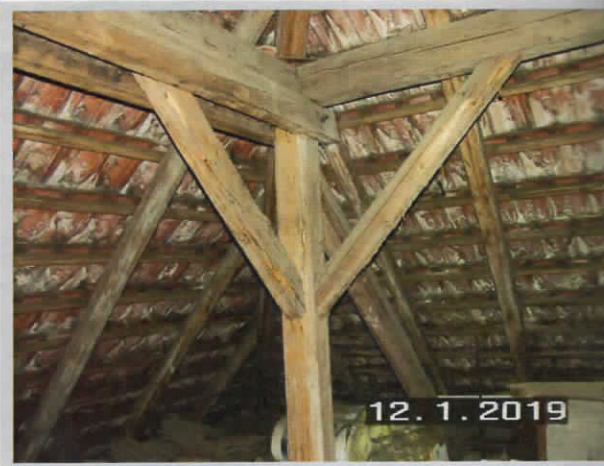
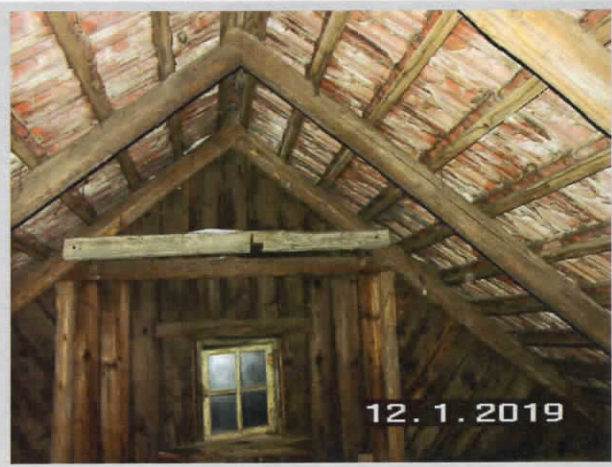
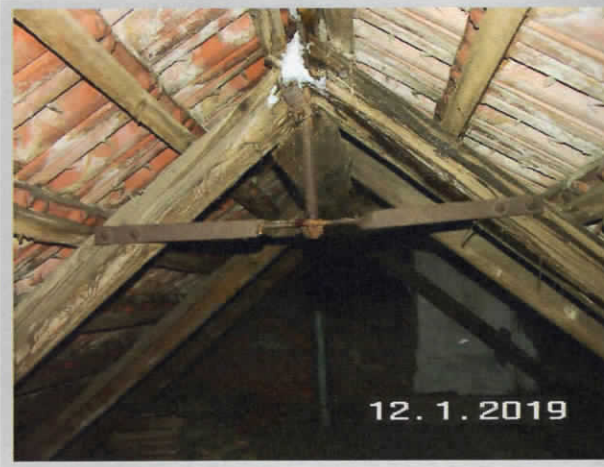
Střešní konstrukce - krov, vazníky / Střecha /  
Orientace: Bez určení orientace

Nad sálem, šatnou a schodištěm je vazba střechy valbová. Na vazbě valbové střechy nebylo shledáno žádných  
žádných závad nebo nedostatků, její stav odpovídá stáří střechy. Nad dřevěnou částí objektu je vazba střecha  
sedlová. V jednom místě pod hřebenem dochází k zatékání a narušení krokve které jsou nahnílé a již zpevněné  
sazbovými pásy.

STAV OPOTŘEBENÍ  
Více opotřebené

ZÁVADA NA KONSTRUKCI  
Vada nad rámec běžného  
opotřebení

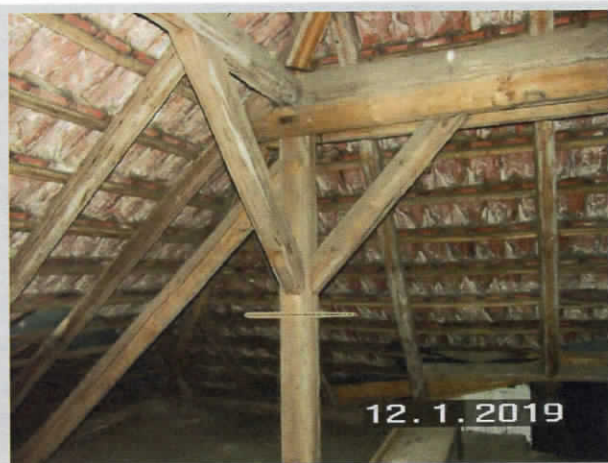
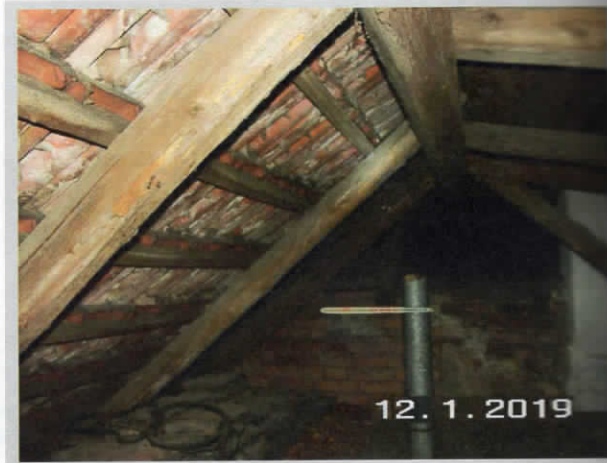
Materiál - krytina / Krytina

Krytina střechy je z pálené tašky. Nebylo možné objektivně posoudit, střecha zasypaná sněhem. Z vnitřní strany nebyly zjištěny žádné závažné nedostatky, mimo sedlové střechy kde zatéká, pravděpodobně chybějící taška na hřebeni.

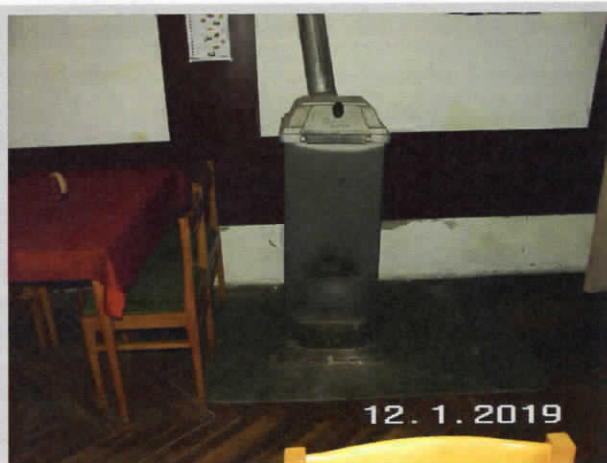
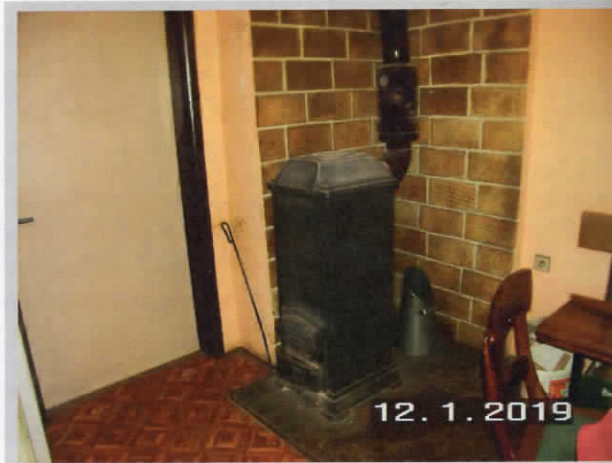
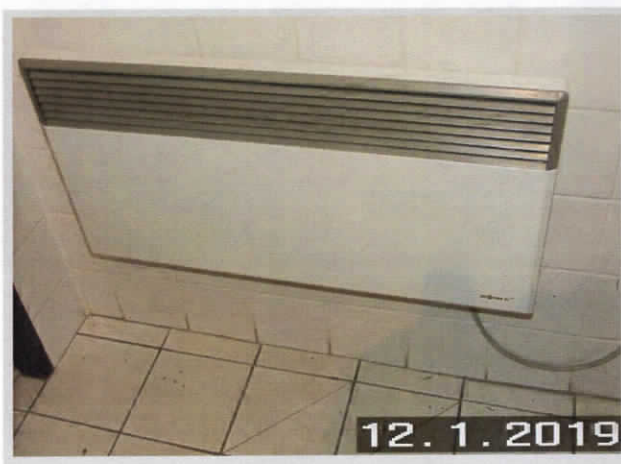
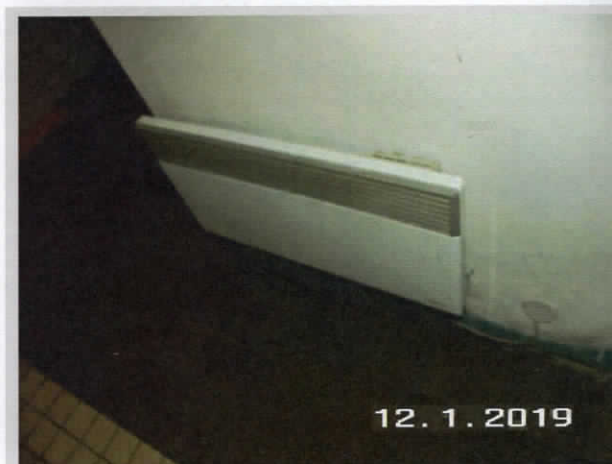
Vytápění objektu lokální, rozděleno do tří sekcí. Restaurace a vinárna je vytápěna kamny na tuhá paliva a akumulacími kamny o výkonu 5 KW, lokál je vytápěn kamny na tuhá paliva, sociální zařízení je vytápěno dvěma elektrickými přímotopy o výkonu 2 KW. Sál je vytápěn pěti elektrickými přímotopy o výkonu 2,5 KW.

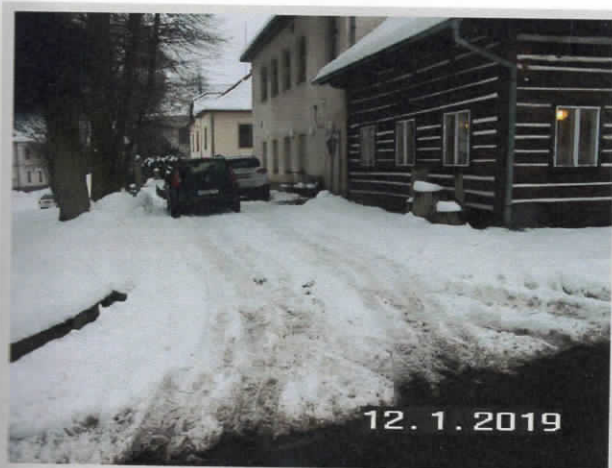
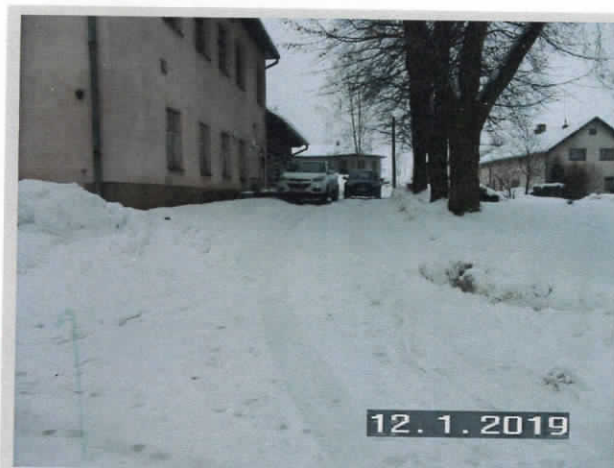
Přístupové cesty k objektu tvoří místní asfaltové komunikace.

STAV OPOTŘEBENÍ  
Standardně opotřebené

ZÁVADA NA KONSTRUKCI  
Drobná vada v souladu s  
opotřebením
