# INSPEKCE NEMOVITOSTI

Dobré 52, 51793 Dobré

Malá inspekce

12. 1. 2019

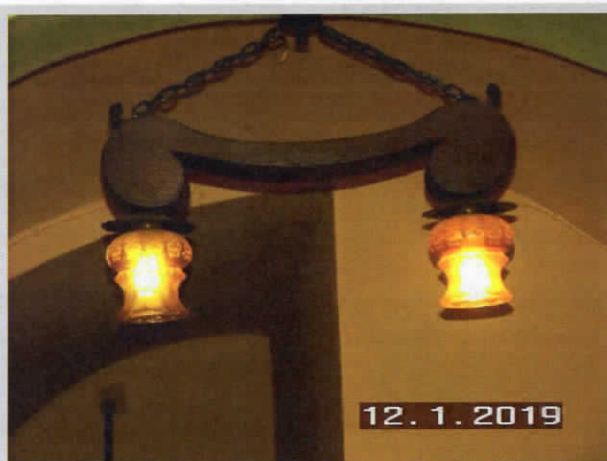
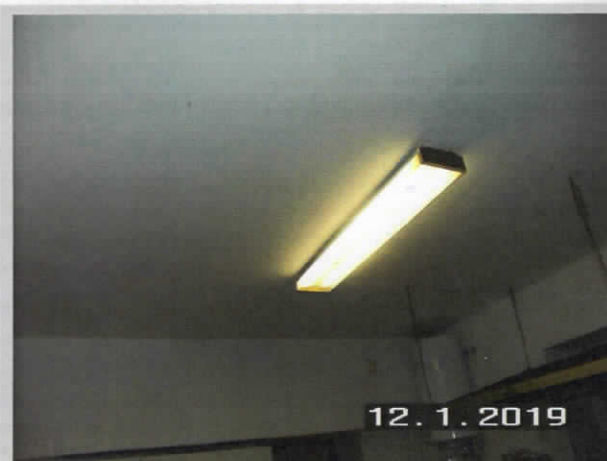
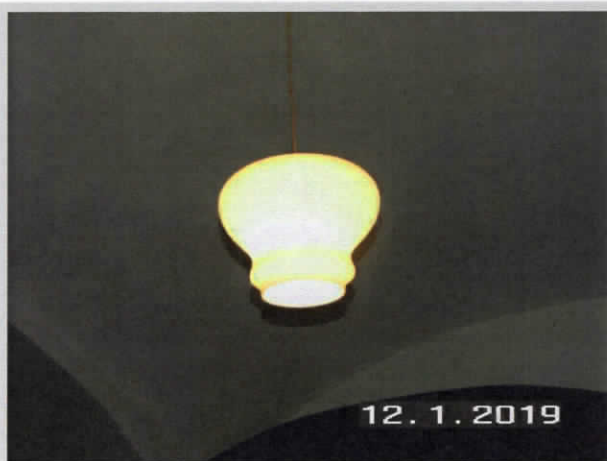
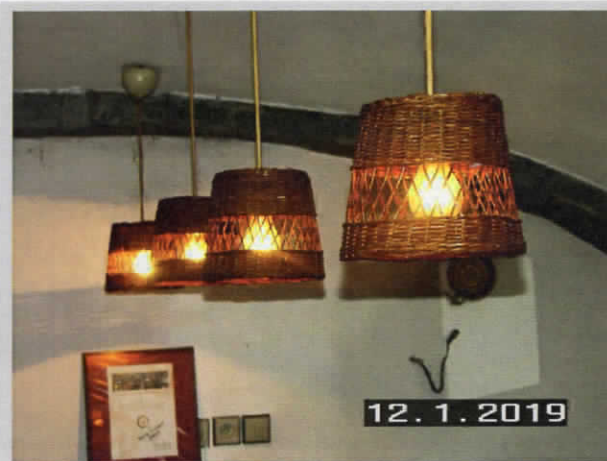
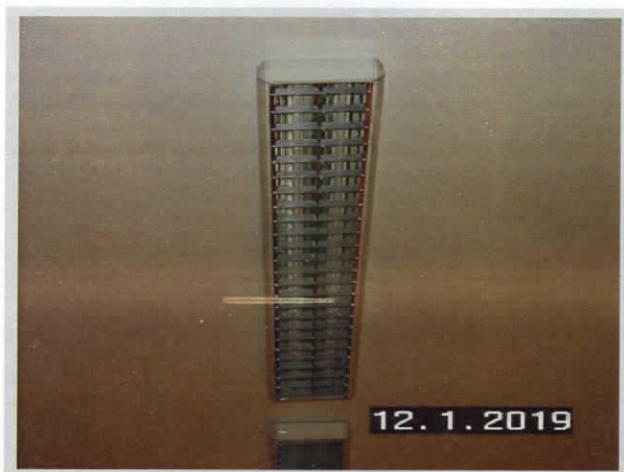
Osvětlení v 1.NP restaurace a kuchyň s přípravnou zářivkové, ostatní osvětlení žárovkové. Osvětlení ve 2.NP na sále zářivkové, ostatní osvětlení žárovkové.

Standardně opotřebené

Drobná vada v souladu s  
opotřebením

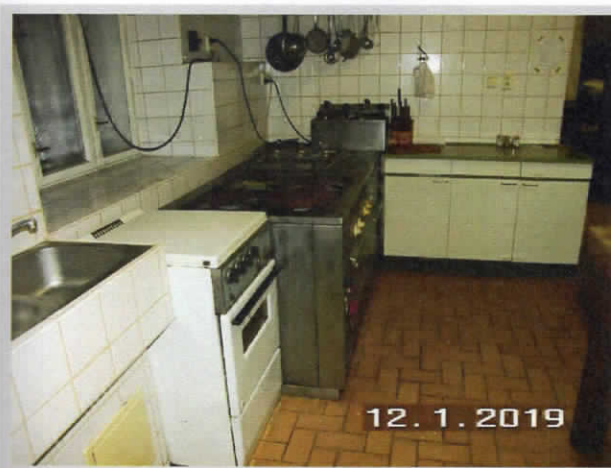
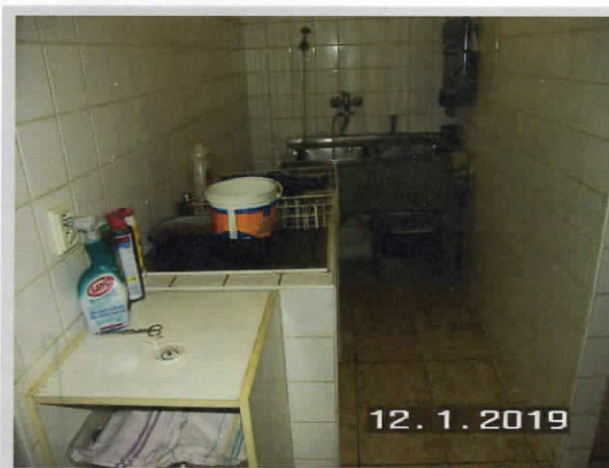
Vybavení kuchyně dva elektrické sporáky, elektrická trouba, lednice s mrazákem, nerezový dřez a špalkem na bourání masa.

STAV OPOTŘEBENÍ  
Standardně opotřebené

ZÁVADA NA KONSTRUKCI  
Drobná vada v souladu s  
opotřebením
